ACCIONES DE SEGUIMIENTO, ACOMPAÑAMIENTO O ASESORIA	Versión: 2.0
		Fecha: 22/04/2015
		Código: CI-F-11

OBJETIVO: Acompañar en la visita de campo de la CONTRALORIA GENERAL DE LA REPUBLICA, a los proyectos de Agua y saneamiento básico citados en el requerimiento de la CGR ACMV-004-2017.	Seguimiento No. <input type="text" value="1"/> DE <input type="text" value="1"/>
--	---

En el desarrollo de la visita se realizó inspección ocular al proyecto denominado: "Optimización del sistema de tratamiento de Agua Potable y Redes de Acueducto del Municipio de Garagoa Fase I", en donde se evidencio que aún falta algunas obras por terminar como:

En el desarrollo de la visita se realizó inspección ocular al proyecto denominado: "Construcción colector interceptor canal El Caimán del Municipio de Sogamoso", en donde se evidencio que aún falta algunas obras por terminar como:

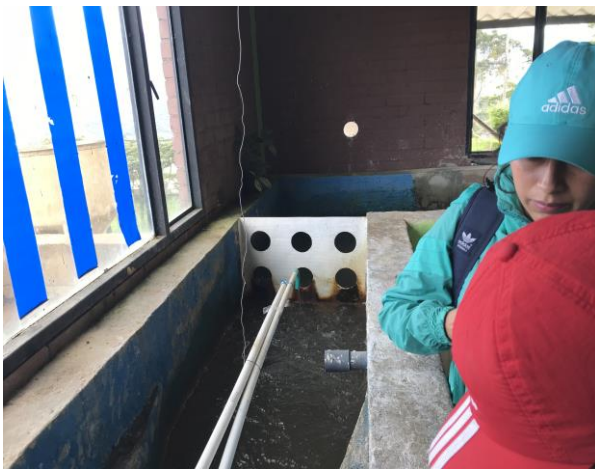
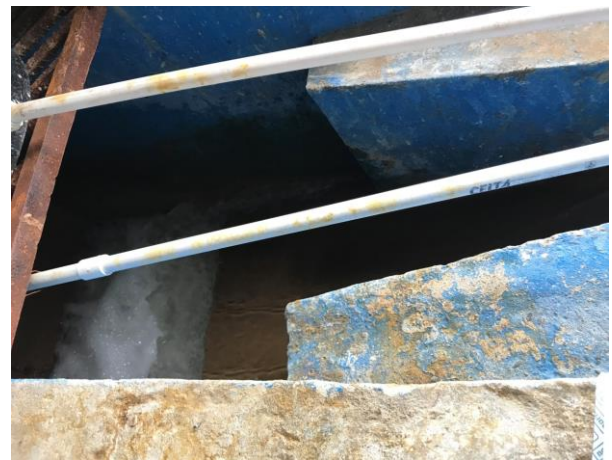
Canaleta Parshall en funcionamiento

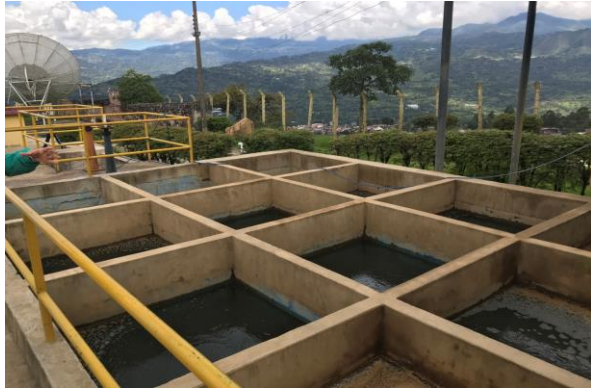
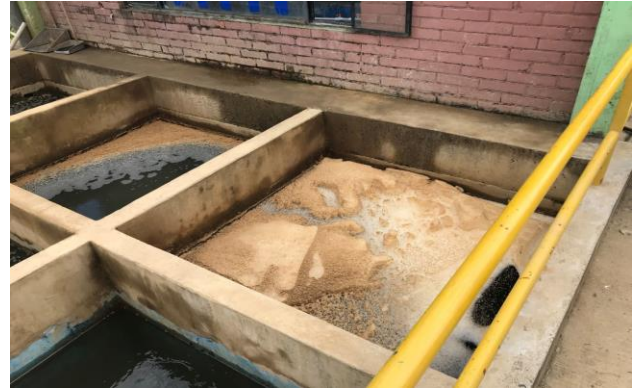
Floculador Tipo Alabama En funcionamiento.

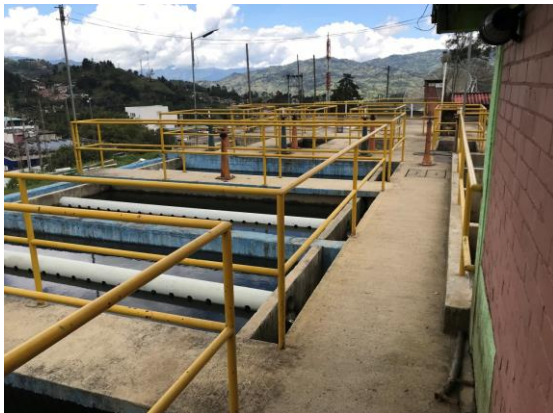
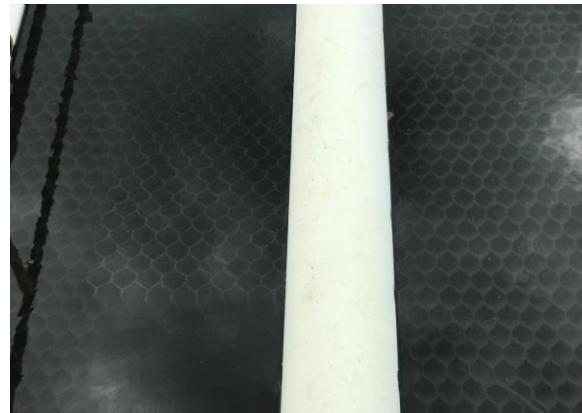
Sedimentador en funcionamiento

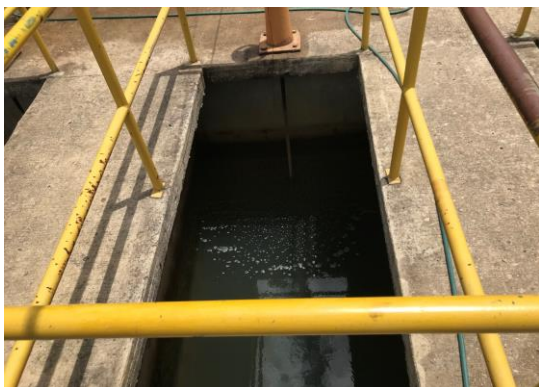
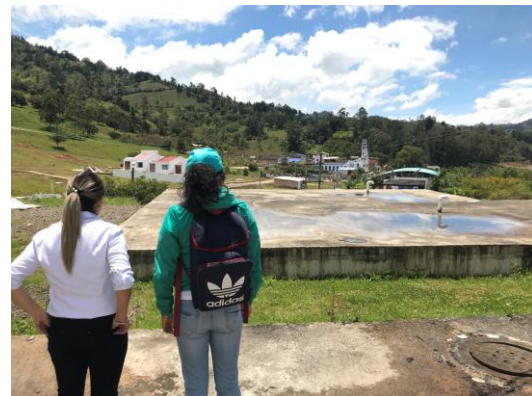
Filtros y Tanque de Almacenamiento de 500 m³ en Funcionamiento

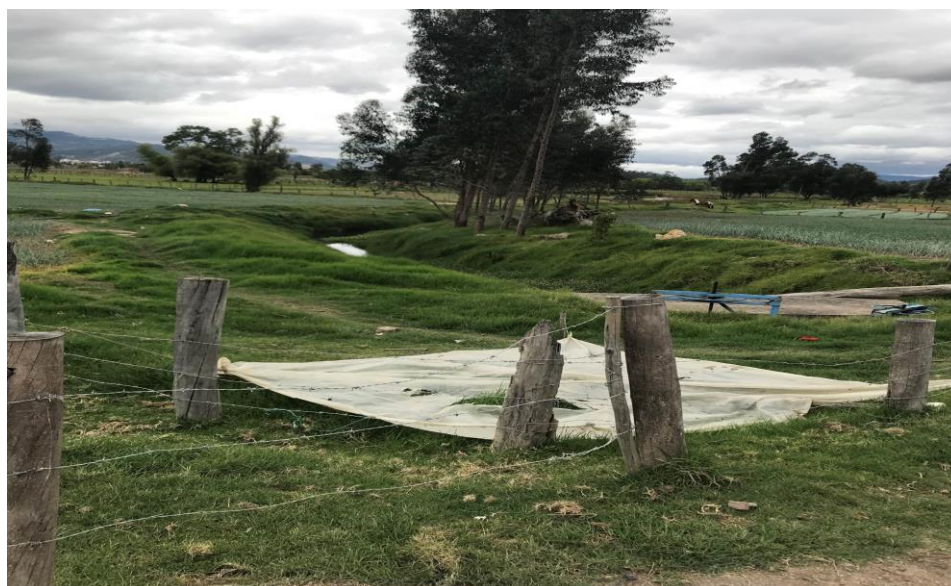
**Canal El Caimán**

Este proyecto se encuentra suspendido ya que la Unidad de Gestión del Riesgo recomendó que se pararan las obras por temporada de lluvias y que es descole llegara al canal Caimán Por lo que los últimos 400 ml de tubería no se han instalado y están pendientes de un rediseño y la respectiva reformulación; esta obra presenta un 85% de ejecución.

- Si bien la obra se encuentra ya avanzada no está en uso, por lo que es urgente que la ESPB entregue cuanto antes el diseño para que este proyectos se reformule de lo contrario se podría generar un peligro ambiental y de salubridad ya que las aguas negras se están rebosando y llegando a los predios de los habitantes del sector; adicionalmente se debe hacer un llamado de atención para que la empresa de acueducto y alcantarillado del municipio haga los respectivos mantenimientos preventivos de las redes, Se recomienda que para La próxima visita se cuente con el acompañamiento de supervisor del proyecto del ministerio.

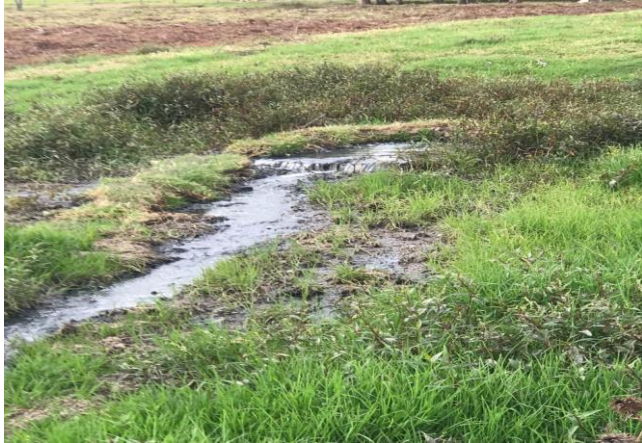
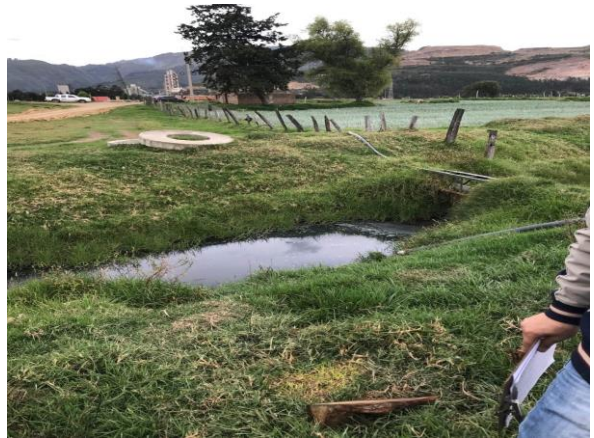
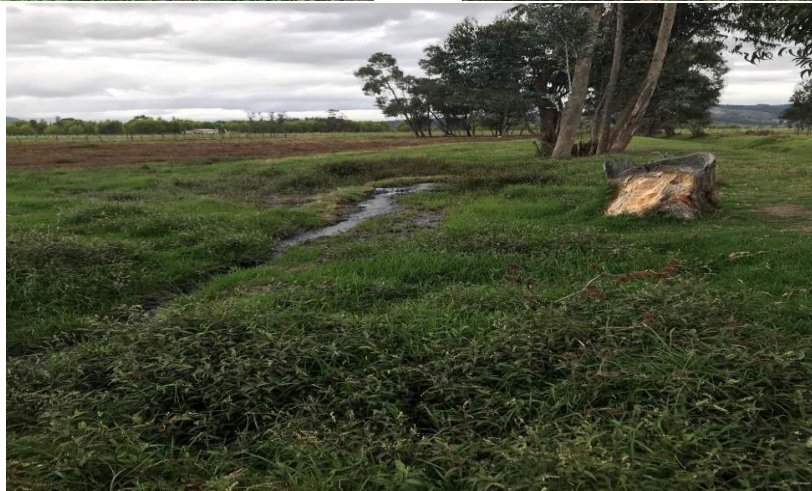
REBOSE DE AGUAS NEGRAS A PREDIOS ALEDAÑOS AL CANAL EL CAIMAN

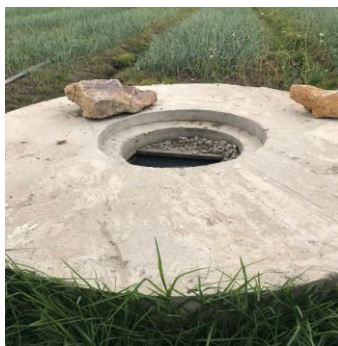
POZO DE INSPECCION SIN TAPA

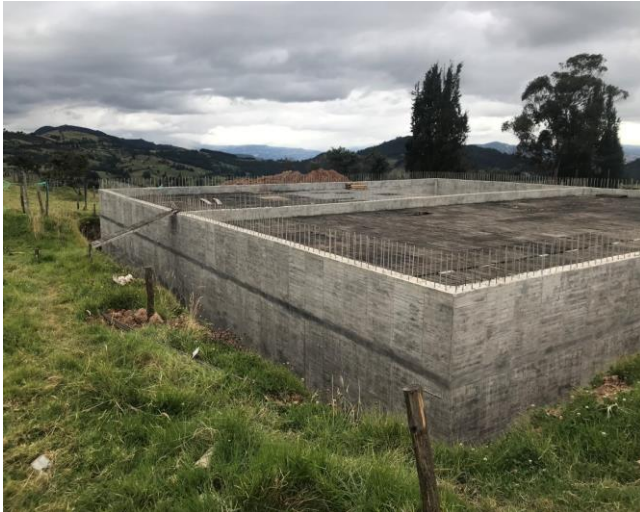
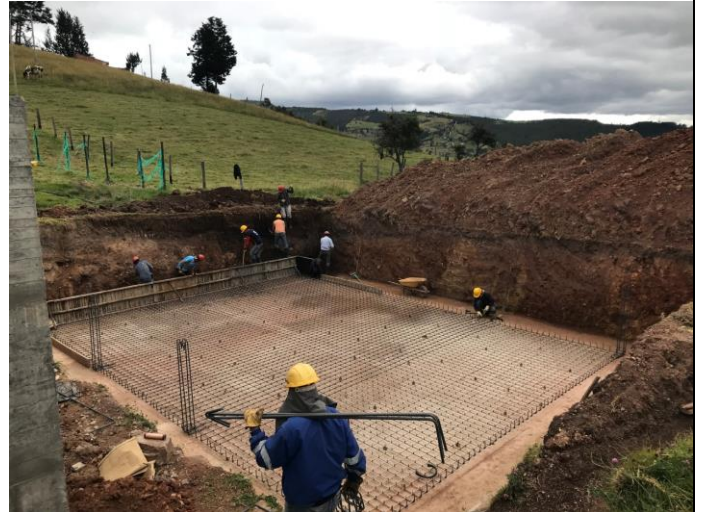
El proyecto se encuentra en este momento en ejecución del mismo, ya fue reformulado, el tanque de almacenamiento anteriormente mencionado está en un 85% de avance, y la instalación de los micro medidores está avanzada en un 20%; tanto el contratista como el interventor esperan entregar esta obra en dos meses y medio, si las la temporada de lluvias que está viviendo el país lo permiten.

Construcción Tanque de Almacenamiento

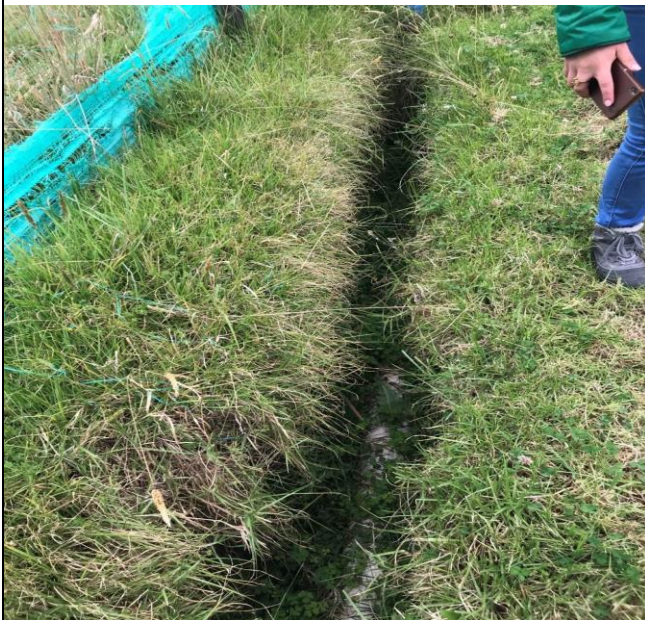
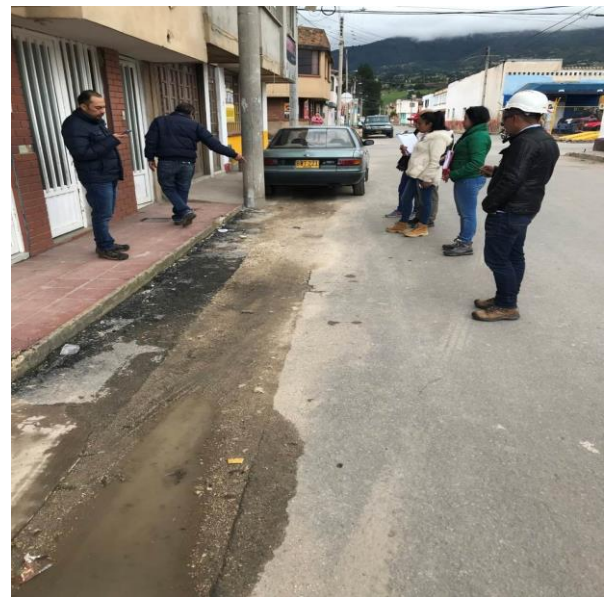
Aducción E instalación de micromedicion
