ASUNTO: Informe de Seguimiento a Proyecto del Municipio de Quibdo (Choco).

Informe seguimiento a proyecto enmarcado en el Programa de Agua y Saneamiento Básico.

- Optimización redes del sistema de acueducto de la Cabecera Municipal de Quibdó

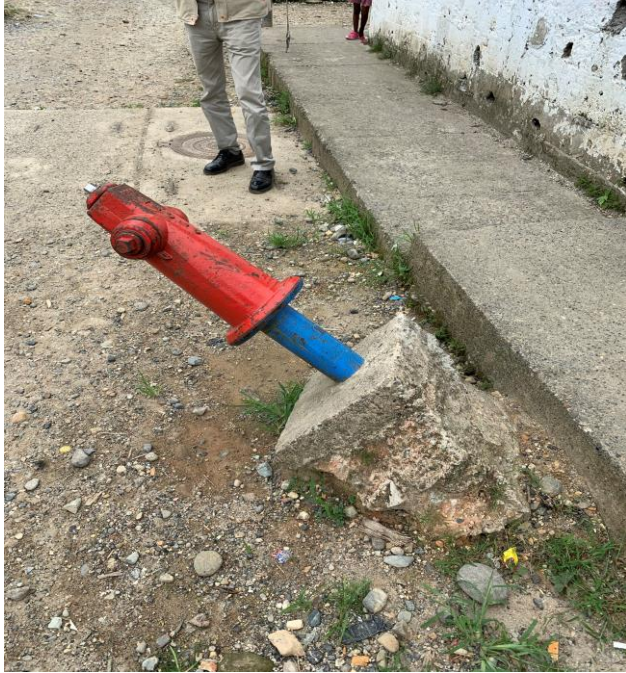
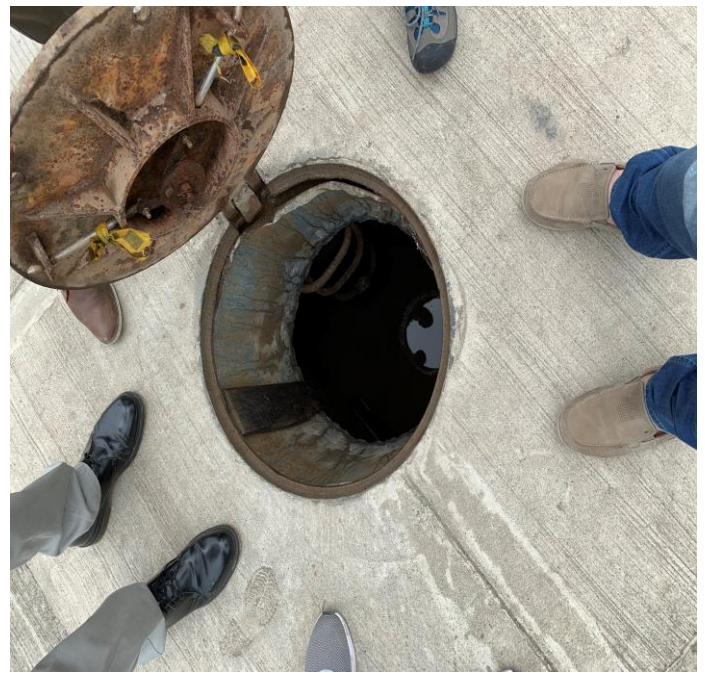
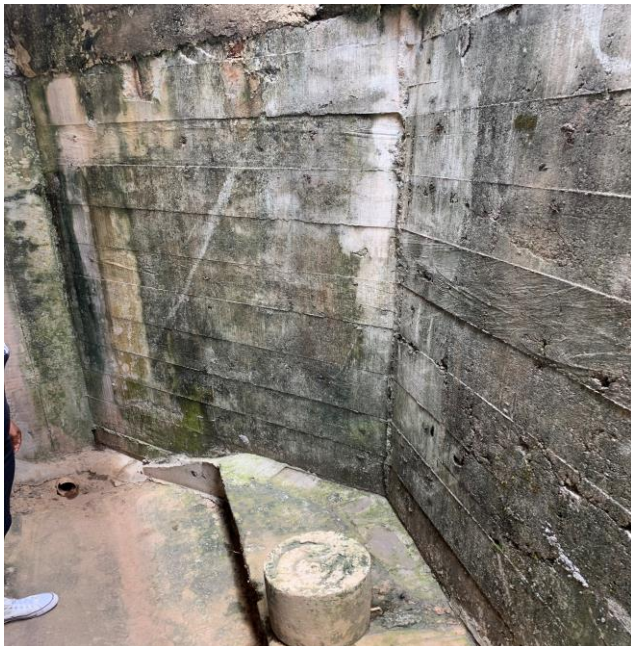
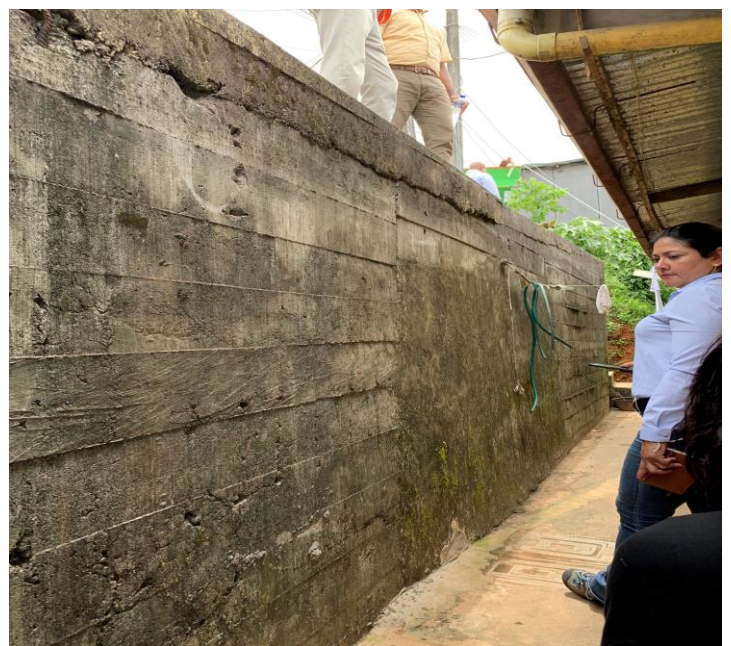
En horas de la tarde, se inicia el recorrido a los circuitos seleccionados, evidenciando que efectivamente, el acueducto se encuentra parcialmente en funcionamiento, sin embargo como se observa en la figura 2 hay algunos daños en la red como un hidrante que esta fuera de su posición, que debe ser reparado por parte de la empresa de acueducto a la

mayor brevedad de tiempo, teniendo en cuenta que se puede generar una fuga y por ende una despresurización de la red que abastece el circuito 15, en cuanto al muro de contención se observa que la solución propuesta en la reunión de ejecutar un lagrimal para encauzar la fuga por ahí, no es realizable teniendo en cuenta, que el espacio entre la casa y el muro es de 1.2 m lo que no permitiría realizar ninguna clase de perforación, por lo que se propone sacar de funcionamiento las tres acometidas domiciliarias y cambiar el trazado de las mismas, para con ellos suspender la fuga definitivamente, ante esta solución, se le preguntará al Secretario de Obras del Departamento sobre la competencia para asumirá este arreglo, debido a que las obras de pavimentación fueron ejecutadas por la Gobernación, y las pólizas de garantía del pavimento de la vía aún se encuentran vigentes y si se afectase la calzada perderían su validez.

Figura 2. Circuito 15 de izquierda a derecha y arriba a abajo: 1) Hidrante Dañado, 2) Válvula de Ventosa en correcto funcionamiento, 3) Muro de Contención donde se presenta fuga, Municipio de Quibdó, 27 de marzo de 2019.

Finalmente, se realiza reunión con el Secretario de Obras Departamental, informando sobre la situación particular del muro de contención perteneciente al circuito 15, en donde como ya se dijo anteriormente en el presente informe, se debe intervenir a fin de que el mismo entre en operación, comprometiéndose a analizar las pólizas de estabilidad y tomar una decisión a la mayor brevedad de tiempo

- ✓ Como se pudo observar los registros fotográficos las redes se encuentran instaladas y recibidas parcialmente por la Empresa del Servicio público, sin embargo, hay circuitos que presentan daños (circuito 15 y otros que su funcionamiento está en duda (circuitos 17, 18 y 19), debido a que fueron recibidos por la Alcaldía y no por la ESP.
- ✓ Se recomienda realizar una comunicación a Findeter, en su calidad de ejecutor de la red de acueducto, para que este agilice el trámite ante el interventor y este apruebe sin más demora los planos récord, necesarios para realizar la operación y mantenimiento del sistema
- ✓ Se recomienda a la Subdirección de Proyectos exhortar a la Empresa del Servicio Público estar pendiente de los daños que se presenten en la red para repararlos de manera inmediata y evitar traumatismos en la continuidad del servicio.

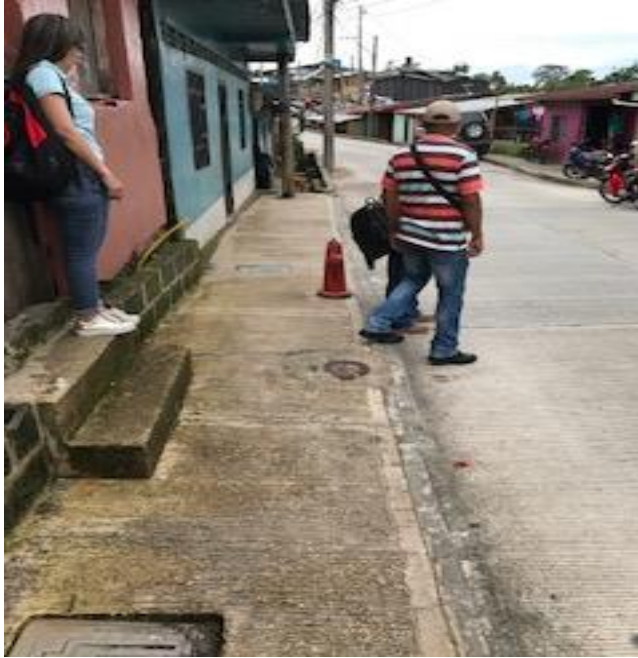
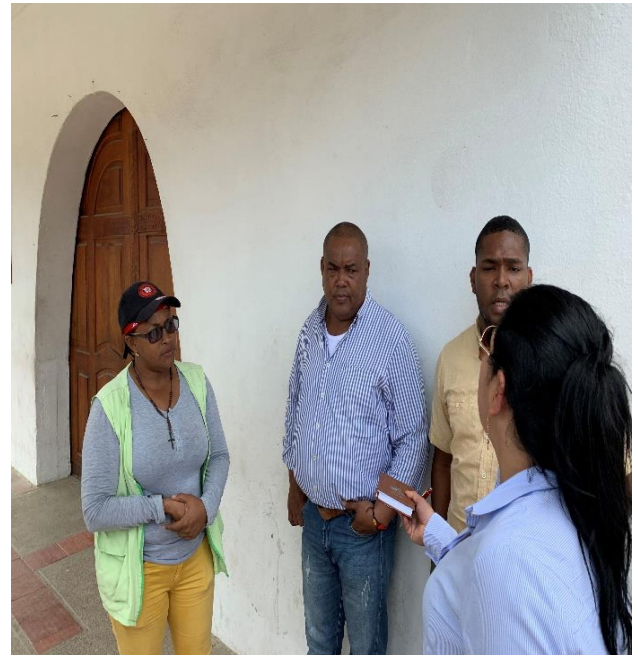
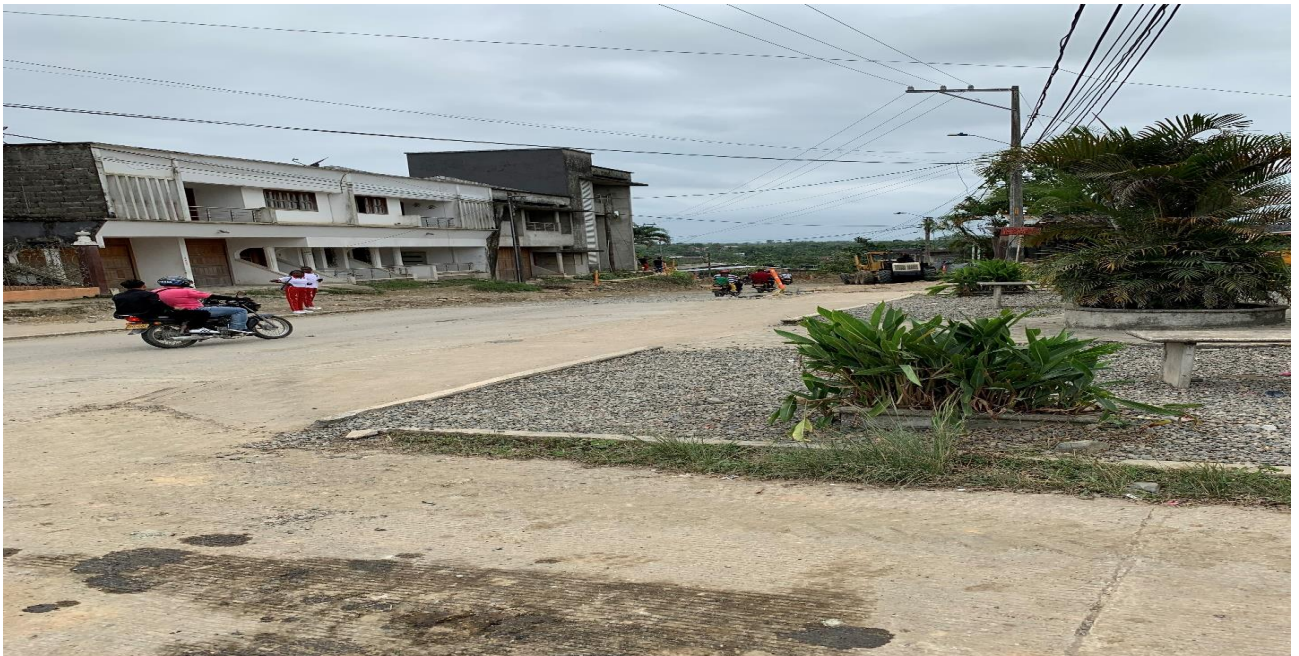
Luego, se hace visita al circuito 19 (ver figura 3), se intenta entrar pero es dispendioso, teniendo en cuenta que se encuentra en pavimentación de la vía de acceso, y el sector presenta problemas de orden público, lo que no permite la entrada sin ser autorizados, motivo por el cual se decide hacer una reunión a un lado de la construcción, contando con la participaron de la firma interventora de la obra de pavimentación, el Secretario de Planeacion Municipal, representantes de la empresa del servicio público ESP, y funcionarios del MVCT, indicándole a la interventoría, que teniendo en cuenta que se carece de planos récord y que este circuito aún no ha sido entregado oficialmente a la ESP, se tengan las precauciones pertinentes a la hora de excavar, debido a que con la maquina podría enredarse la tubería en la pala de la retroexcavadora, teniendo como resultado el jalonamiento y desempatamiento de la tubería; por lo que se recomienda que si llegar a materializar este riesgo, se de aviso inmediatamente a la Alcaldía o a la ESP, para que sea reparado inmediatamente.

Figura 3. Acueducto de izquierda a derecha y arriba a abajo: 1) Vía adyacente del circuito 18 con su respectiva válvula de cierre. 2) reunión con la interventoría de obra Secretario de Planeación y representantes del MVCT. 3) pavimentación de la vía circuito 19, Municipio de Quibdó, 27 de marzo de 2019

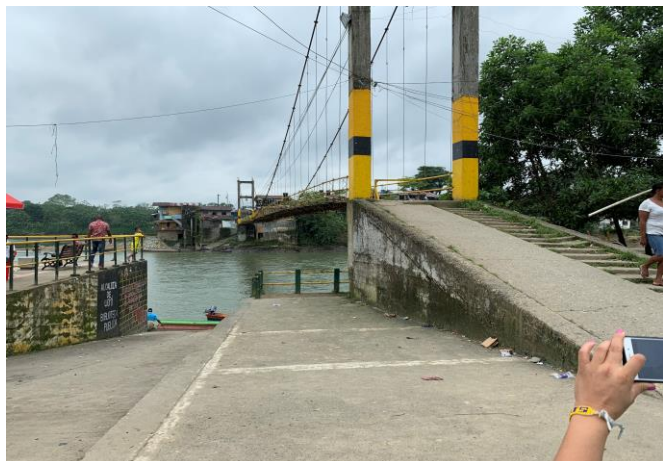
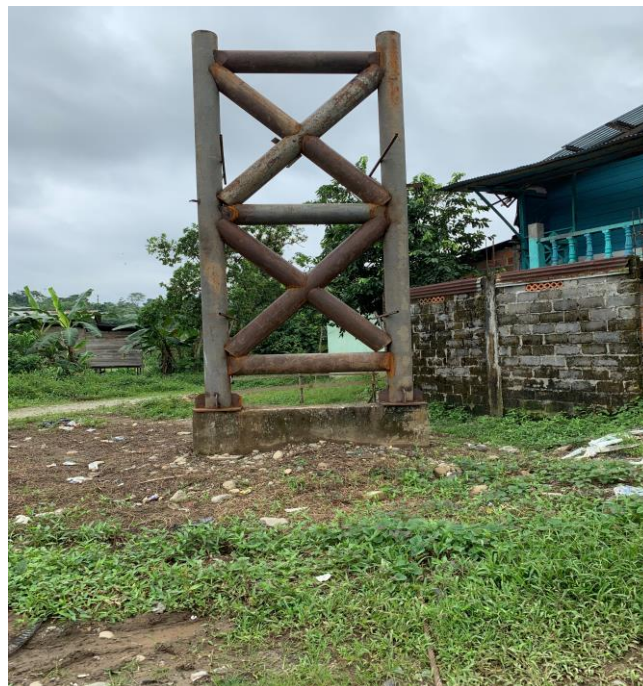
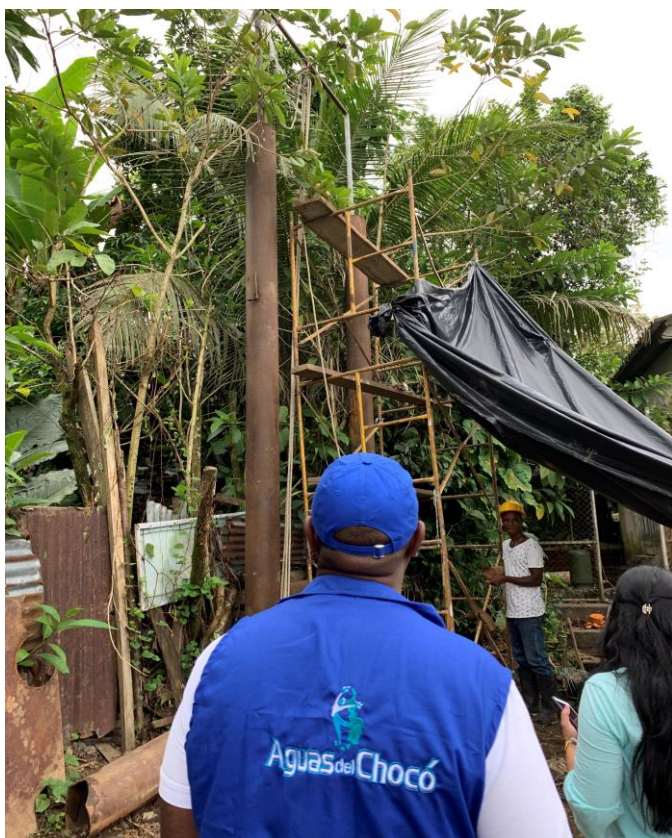
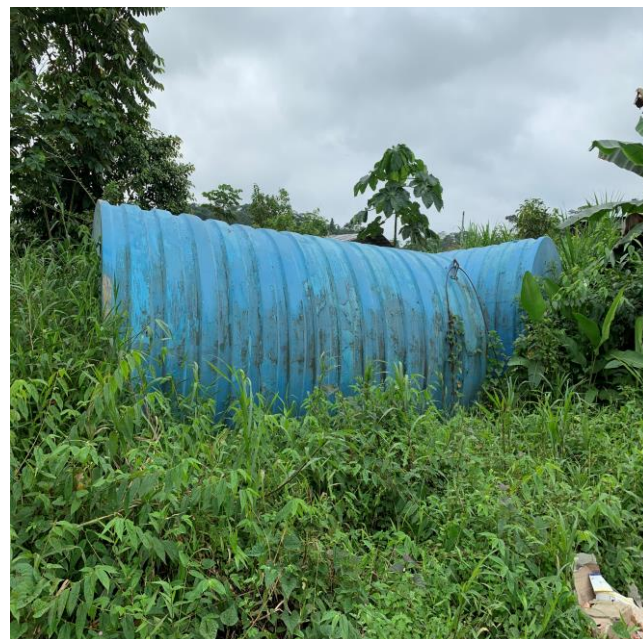
Se realiza reunión en la Alcaldía Municipal de Lloró, con el fin de informarle al Secretario de Obras Públicas del Municipio, el mal estado de los tanques de almacenamiento y se le recomienda estar pendiente de las obras del acueducto a fin de que se culminen en el menor tiempo posible (Ver figura 5).

Figura 4. Acueducto de Lloró de izquierda a derecha y arriba a abajo: 1) Puente Colgante Municipio de Lloró 2) Estribo terminado para el Viaducto 3) Construcción estribo viaducto del acueducto 4) Tanques de almacenamiento en estado de abandono, Municipio de Lloró, 28 de marzo de 2019.

- ✓ Se recomienda al MVCT, realizar una comunicación al PDA Aguas de Chocó, en la que advierta del atraso en las obras del acueducto del Municipio de Lloró, para que estos empiecen a realizar acciones como terminación de contrato, entre otros
