INFORME DE AUDITORÍA INTERNA	Versión: 3.0
		Fecha: 22/04/2015
		Código: CI-F-06

FECHA DE EMISION DEL INFORME	21/06/2017	
Proceso/subproceso: Gestión del Talento Humano		
Responsable del proceso: Dra. Constanza Martinez Coordinadora Grupo Interno de Trabajo de Talento Humano		
Objetivo de la Auditoría: Verificar que el Sistema de Gestión de Seguridad y Salud en el Trabajo de la organización cumple con los requisitos de las normatividad vigente. Identificar oportunidades de mejora que se presente para el mantenimiento del Sistema de Gestion.		
Alcance de la Auditoría: La verificación comprende la revisión del cumplimiento de los estándares mínimos requeridos por el Decreto 1072 de 2015, Resolución 1111 de 2017 y los establecidos por la Entidad en sus procesos internos.		
Criterios de la Auditoría: Normativos: Decreto 1072 de 2015 Por medio del cual se expide el Decreto Unico Reglamentario del Sector Trabajo, Resolucion 1111 de 2017, Resolución 2013 de 1986 comité paritario de Seguridad y Salud en el Trabajo, Resolución 1016 de 1989 Organización, funcionamiento y forma de los programas de Seguridad y Salud en el Trabajo en el país, Resolución 2400 de 1979 Disposiciones sobre vivienda

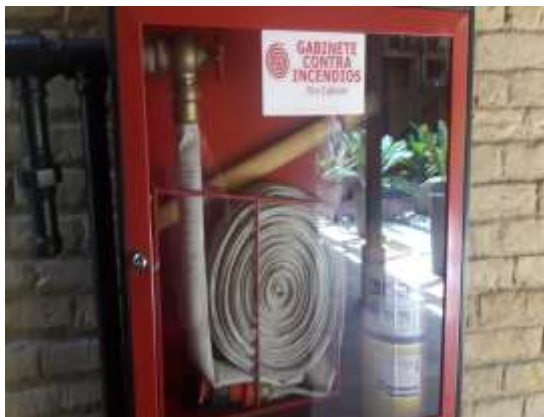
Registro Fotográfico No 1

- Las salidas de emergencia son visibles,
- Las vías de evacuación se mantienen libres de obstáculos,
- Las salidas de emergencia se encuentran debidamente señalizadas
- Los Planos de evacuación son visibles cumpliendo la normatividad, se evidencian 2 en la sede
- Se cuentan con elementos y equipos para atención de emergencias botiquines, gabinetes, extintores y FEL (Ferula Espinal larga)

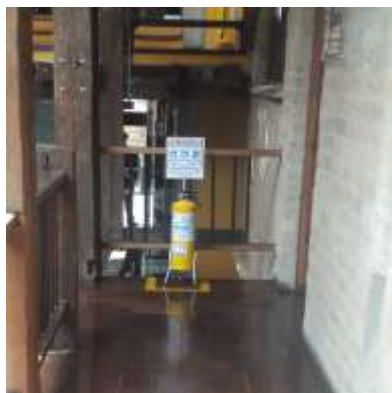
Registro Fotográfico No 3

- Los extintores se encuentran ubicados fuera de las oficinas, en los pasillos y áreas comunes

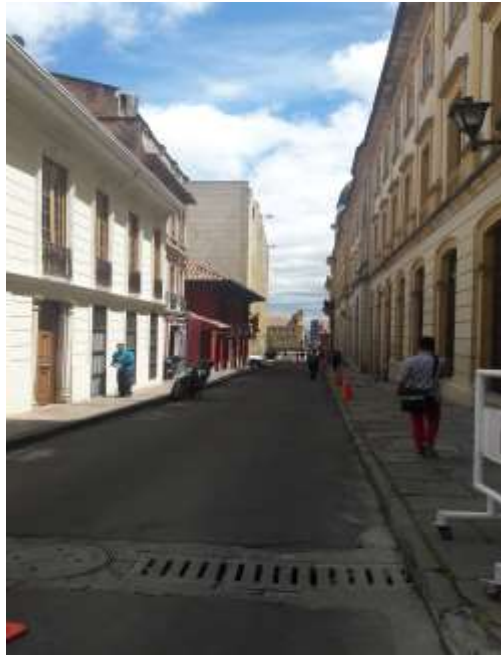
Registro Fotográfico No 4

- Para la sede Botica está determinado como punto de encuentro calle 9° sobre la acera

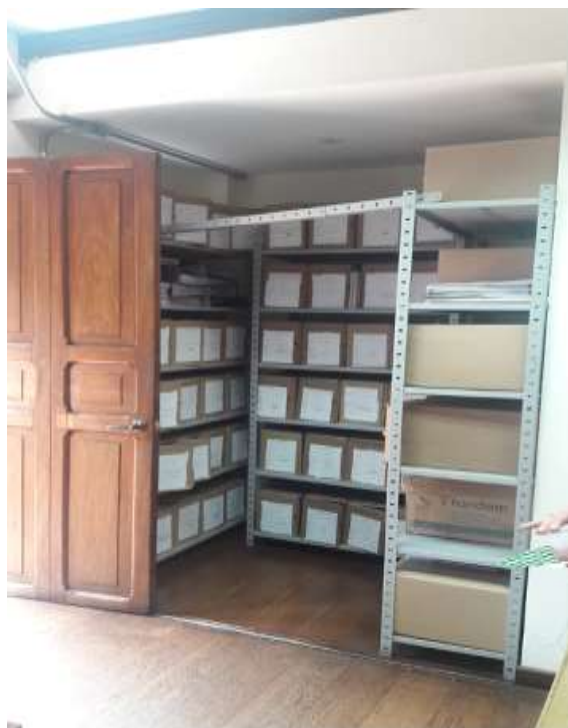
Registro Fotográfico No 5

- Se verifica estantería para archivos, se observan lockers, mobiliario y se recomienda que estos sean anclados a paredes y piso, para evitar accidentes en caso de sismo o por el ejercicio diario de almacenamiento se pueda caer o mover, debe evitarse colocar elementos grandes, pesados o sobredimensionados en la parte alta de la estantería que se puedan caer y generar golpes, lesiones o accidentes.

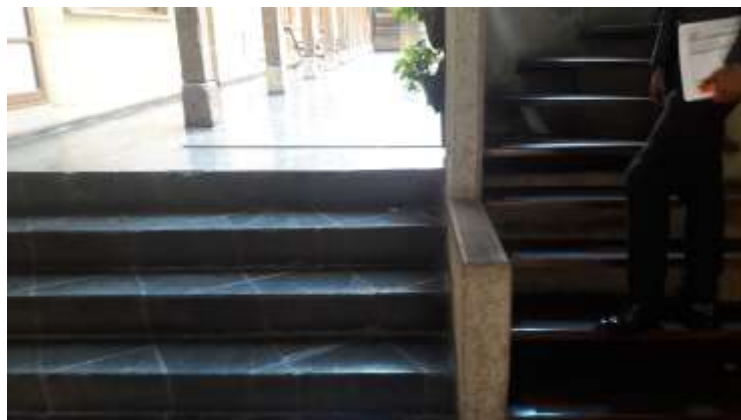
Registro Fotográfico No 6

- Se verifican las escaleras y cintas antideslizantes, se recomienda la colocación de cintas antideslizantes y cumplimiento a la NTC 6047 de accesibilidad a medios físicos y espacios de servicio al ciudadano en la administración pública

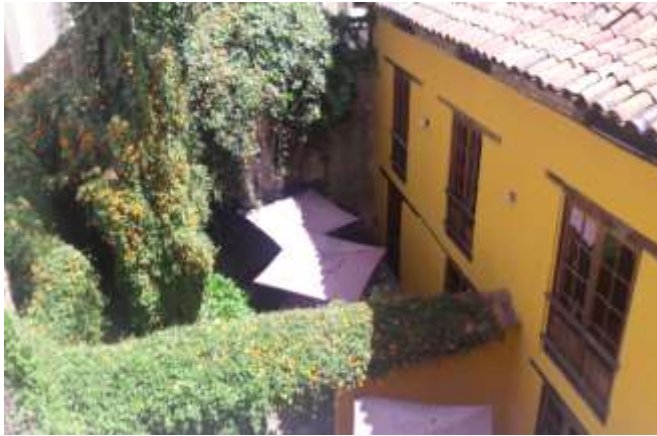
Registro Fotográfico No 7

- Las oficinas en la sede Botica del segundo nivel se encuentran delimitadas por barandas donde es importante socializar el riesgo de caídas por alturas.
- No existen rampas en la sede lo cual imposibilita el acceso de usuarios, visitantes y demás personas que tengan alguna dificultad en la movilidad.
- Se verifica las medidas de control para vectores, roedores, y otras plagas que puedan modificar las condiciones ambientales, el ultimo control se realizó en el mes de abril en los días del 10 del 14 del respectivo mes.

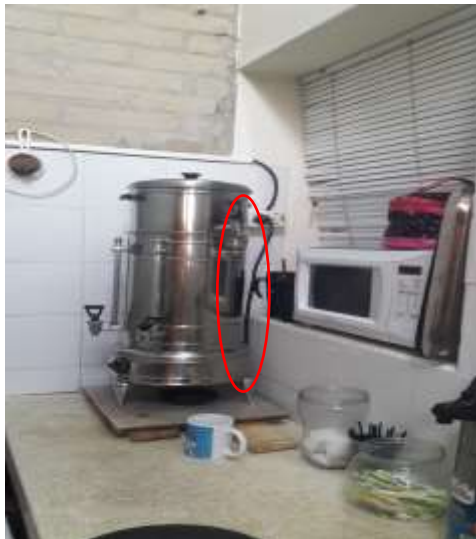
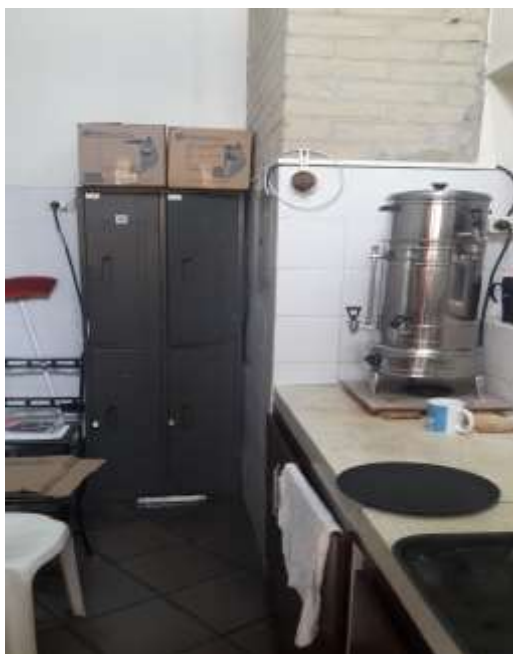
Registro Fotográfico No 8

Se verifican las áreas de cafetería donde se observa la greca sobre puesta, los cables de conexión no alcanzan.

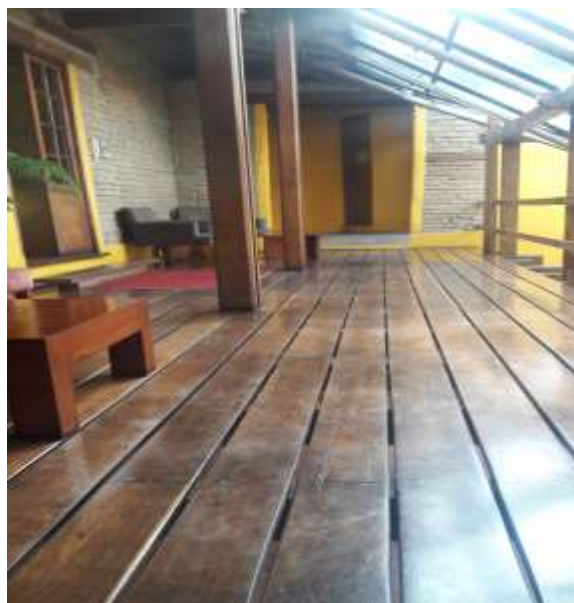
Registro Fotografico No 9

En el segundo nivel se encuentran pisos lisos y con ranuras que pueden generar caídas, el personal que transita en su mayoría son mujeres que usan calzado de tacon, es importante hacer la recomendación y concientización de las condiciones del piso para evitar el riesgo de caídas.

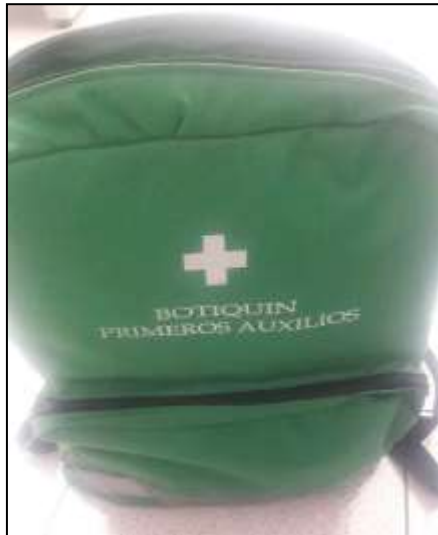
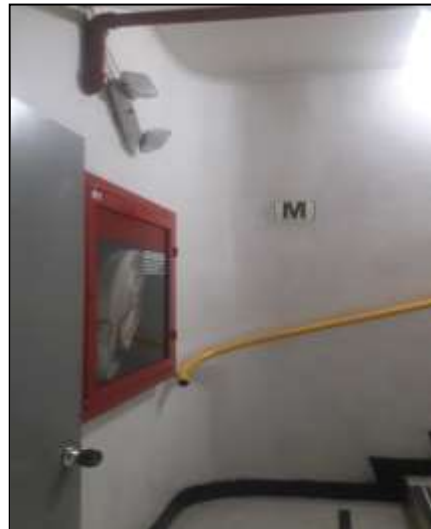
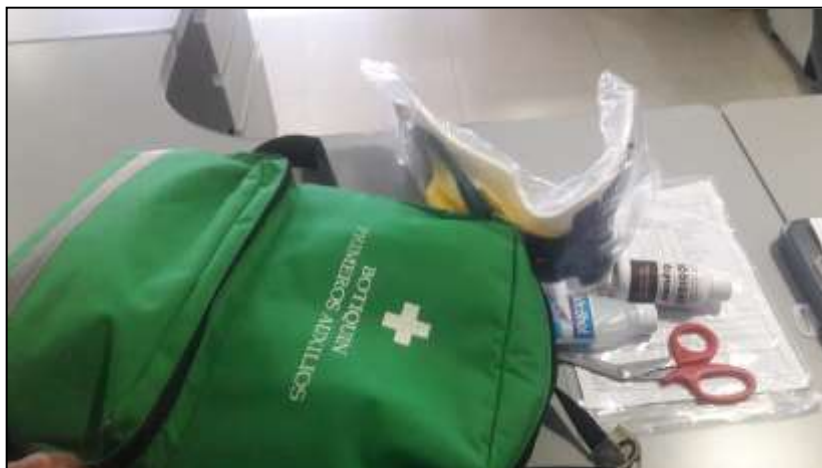
En cada área se evidencia que existen botiquines portátiles, la brigada de emergencias está compuesta por 18 personas que se encuentran debidamente identificadas con un chaleco y gorra, Cada Piso cuenta con equipos de emergencias, un botiquín a cargo del brigadista del área, extintores y gabinetes. Registros Fotograficos 10,11,12

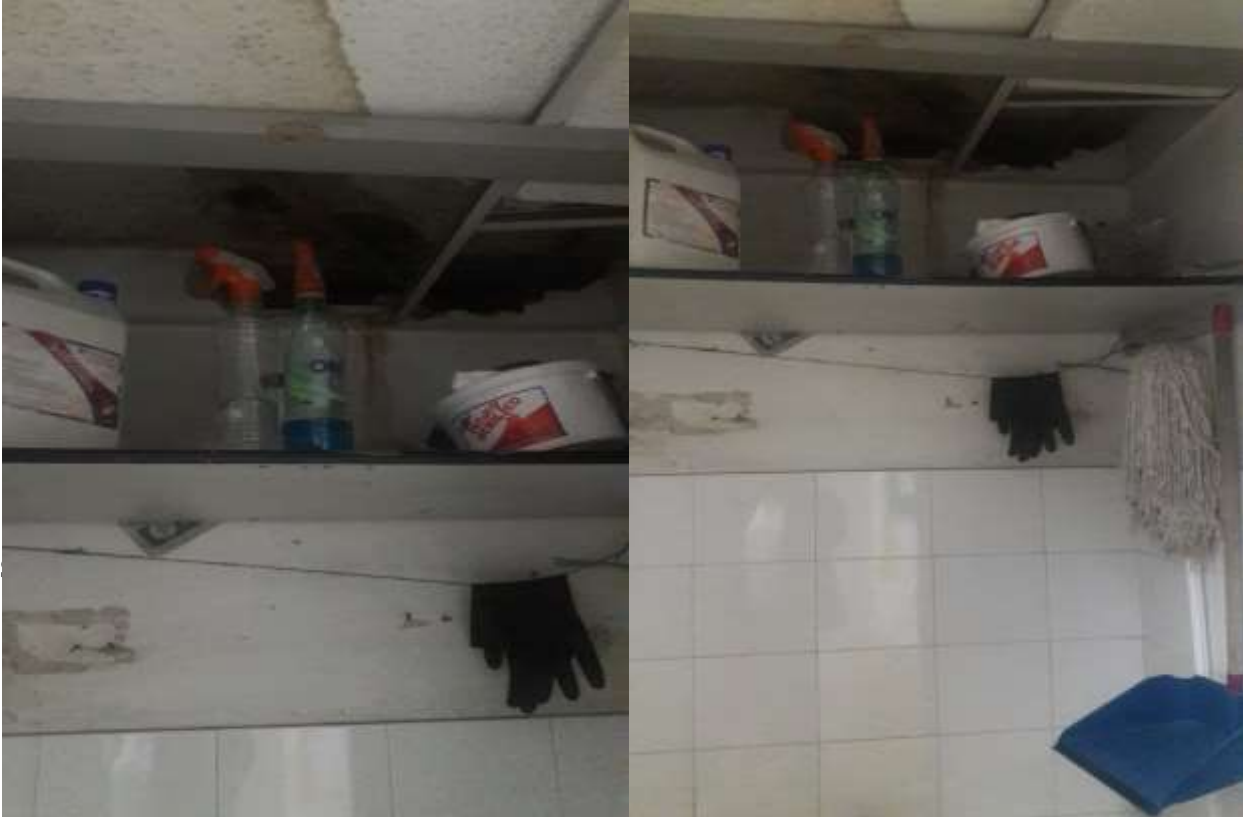
Registro Fotográfico No 14

- Se verifica que respecto al Sistema de Gestion de Seguridad y Salud en el Trabajo existe un programa de orden y aseo.
- Se recomienda socializar con el personal de aseo y servicios generales el programa de sustancias químicas ya que se puede observar que existen productos sin el debido etiquetado y las hojas de seguridad deben estar en el lugar de almacenamiento o lugar mas cercano
- Debe garantizarse para los productos un lugar de almacenamiento aireado, organizado, limpio, adecuado para el acopio de sustancias químicas.

Lugar de almacenamiento de sustancias químicas en cada uno de los pisos

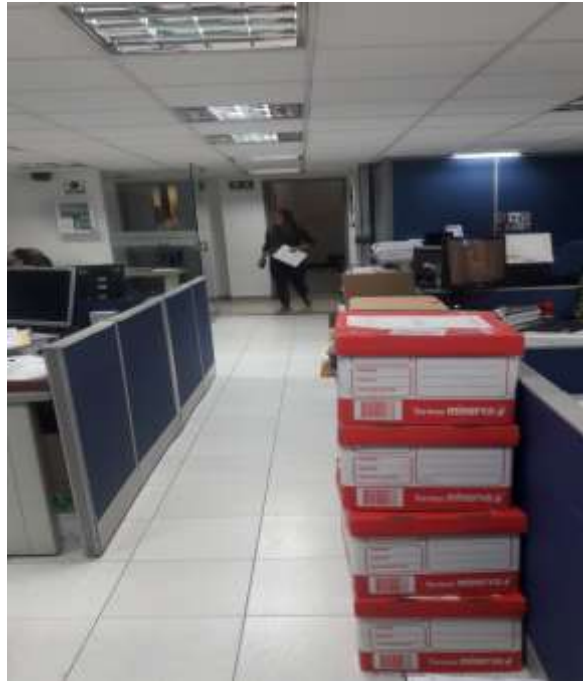
Registro Fotográfico No 15

En las oficinas y áreas comunes se encuentran cajas que obstaculizan los pasillos y en caso de evacuación no permitiría que se ralice de manera rápida y efectiva

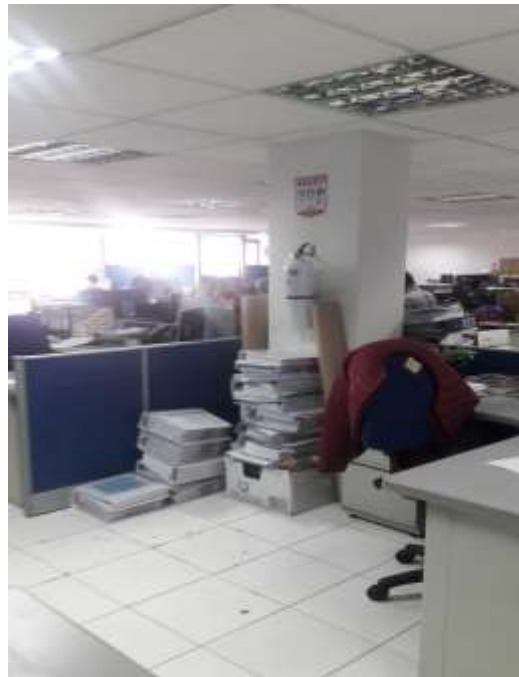
Registro Fotográfico No 17

Se debe mantener despejada el área de los extintores, para que en caso de emergencia sea de fácil acceso

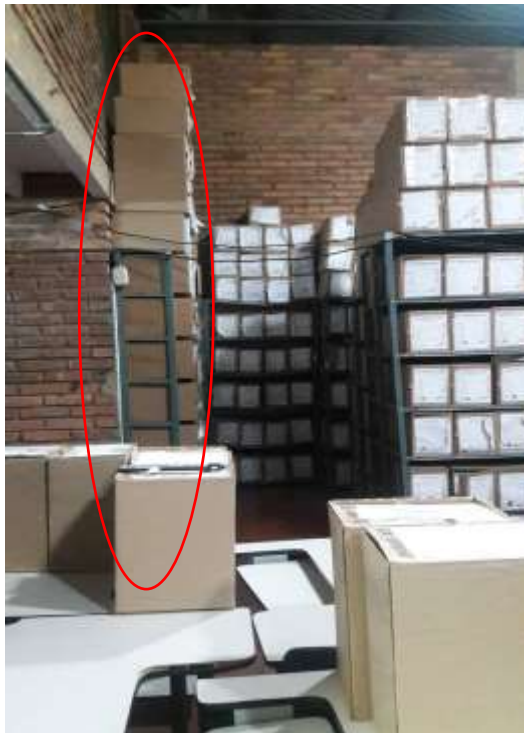
Registro Fotográfico No 17

- En la inspección y recorrido participa miembro del COPASST, se realiza identificación de peligros por las áreas.
- Se evidencia que el personal cuenta con un programa de inspecciones incluye observaciones de comportamientos seguros frente al riesgo
- se recomienda implementar los Controles Administrativos en sistemas de señalización, advertencia, demarcación de zonas de riesgo y zonas de circulación, almacenamiento, implementación de sistemas de advertencia y alarma.
- Se observa en la estantería almacenamiento sobredimensionado lo cual puede generar un accidente por caída de objetos.

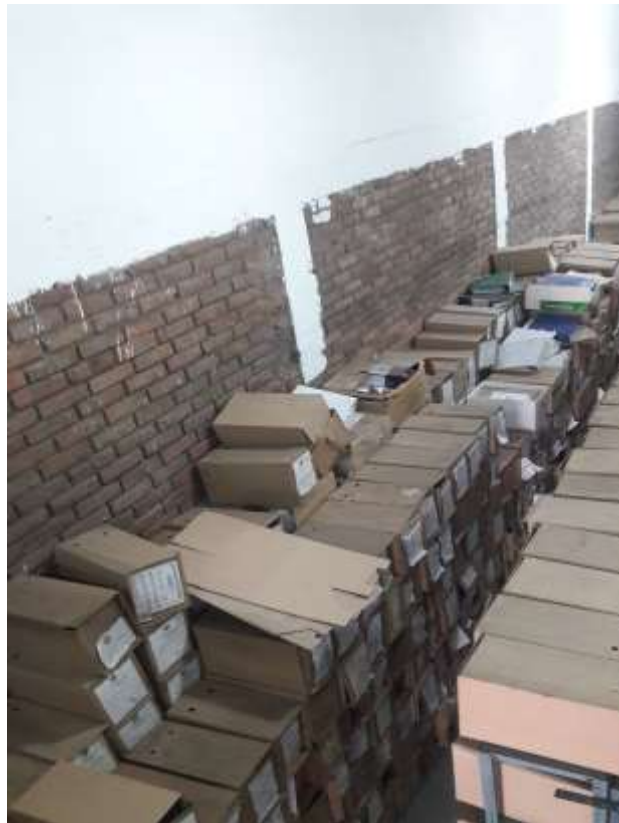
Registro Fotográfico No 19

Se evidencia que se cuenta con un programa de inspecciones y de mejora continua, que permite realizar seguimiento a la conformidad con controles operacionales para la gestión de riesgos se recomienda que continúe la adecuación de las bodegas para cumplir con las condiciones óptimas de archivo y gestión documental.

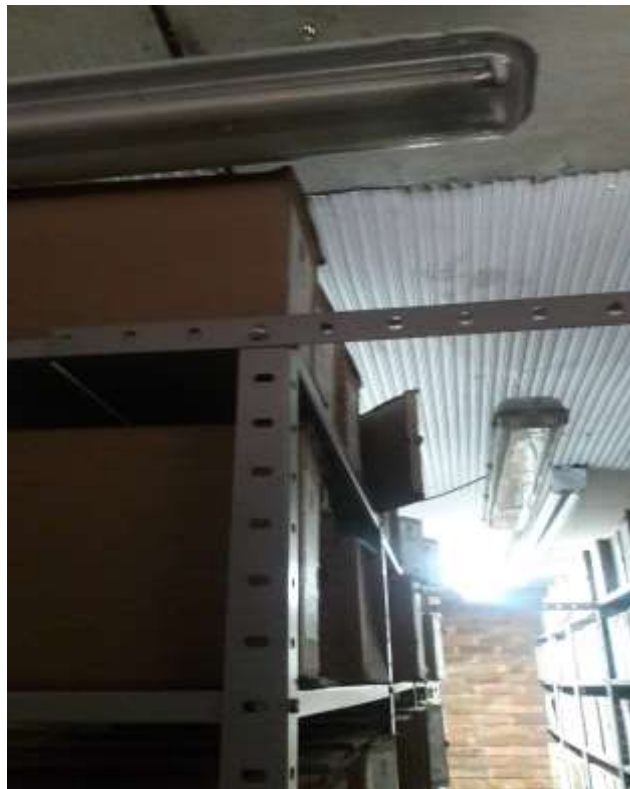
Registro Fotográfico No 20

El nivel de luz natural debe ser de 100 lux, la iluminación artificial debe hacerse con luz fluorescente de baja intensidad, con filtros ultravioleta. Debe haber un espacio entre las lámparas y las estanterías para evitar daños en los documentos y no generar fuentes de calor.

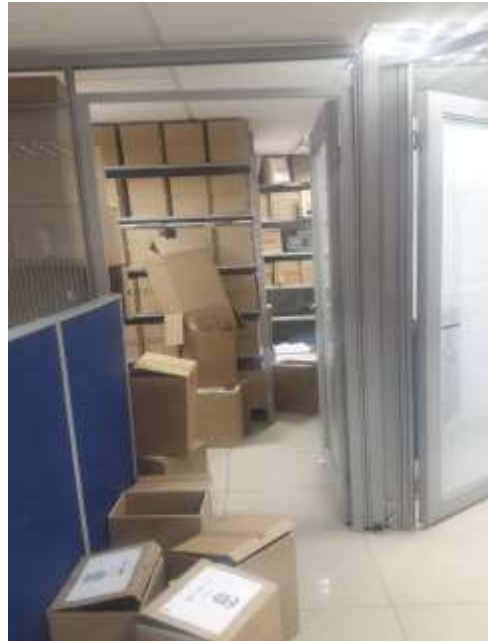
Registro Fotográfico No 22

- Como norma de archivo general la estantería no debe ir recostada sobre los muros y se debe dejar un espacio mínimo de 20 cm, entre estos y la estantería.
- El espacio de circulación entre cada módulo de estantes debe tener un mínimo de 70 cm, y un corredor central mínimo de 120 cm.
- El área de archivo debe cumplir con condiciones ambientales que incluyan óptima temperatura, humedad, ventilación, e iluminación

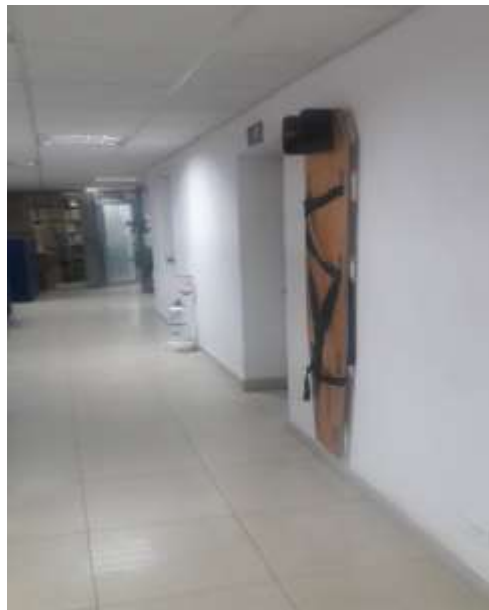
Registro Fotográfico No 23

El piso no cuenta con señalización de emergencias, rutas de evacuación, salida de emergencias, señalización piso y pared para extintores

No existe botiquín para atención de emergencias.

Se recomienda proveer la señalización faltante que permite ubicar los diferentes equipos para la atención de emergencias

Se recomienda hacer cambio de la FEL de madera por una de material de poliuretano, ya que la madera es un material poroso de difícil limpieza y se puede fracturar con mayor facilidad en el uso o transporte de un paciente.

Se recomienda ubicar junto a la FEL, un inmovilizador cervical, collarín e inmovilizador cefálico.
