INFORME ACTUACION ESPECIAL INTERSECTORIAL

VIVIENDA PARA POBLACIÓN VÍCTIMA DEL CONFLICTO ARMADO EN COLOMBIA (2015-9493-83111-AE)

00812
CGR – CDSA No.
MAYO DE 2017

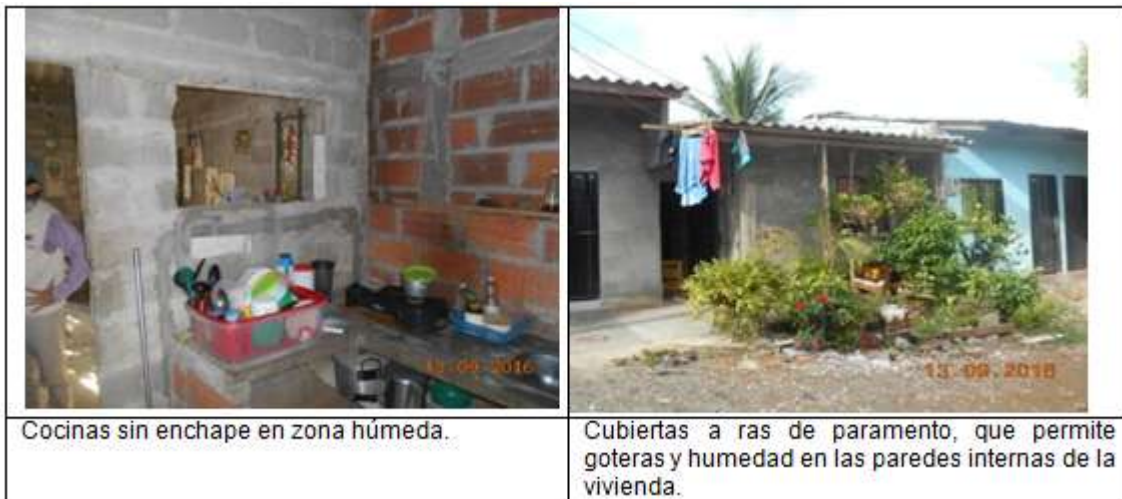
El proyecto “Una Nueva Caucaasia”, ubicado en el municipio de Caucaasia del departamento de Antioquia, fue visitado el 13 de septiembre de 2016. Allí se observan falencias, tales como: en las contra-fachada de las viviendas no se construyó sombrilla (saliente de tejas que evite la entrada de aguas lluvias a la vivienda), lo que genera inundación y goteras en épocas de lluvias dentro de la vivienda. Los baños y cocinas no presentan enchape en la zona húmeda y se encuentran bastantes grietas en los muros y vértices de las ventanas.

De acuerdo con lo anterior, se incumple con lo estipulado en el Título E.3 del Reglamento Colombiano de Construcciones Sismo resistentes (NSR-10), en el numeral E.3.2.1²⁹.

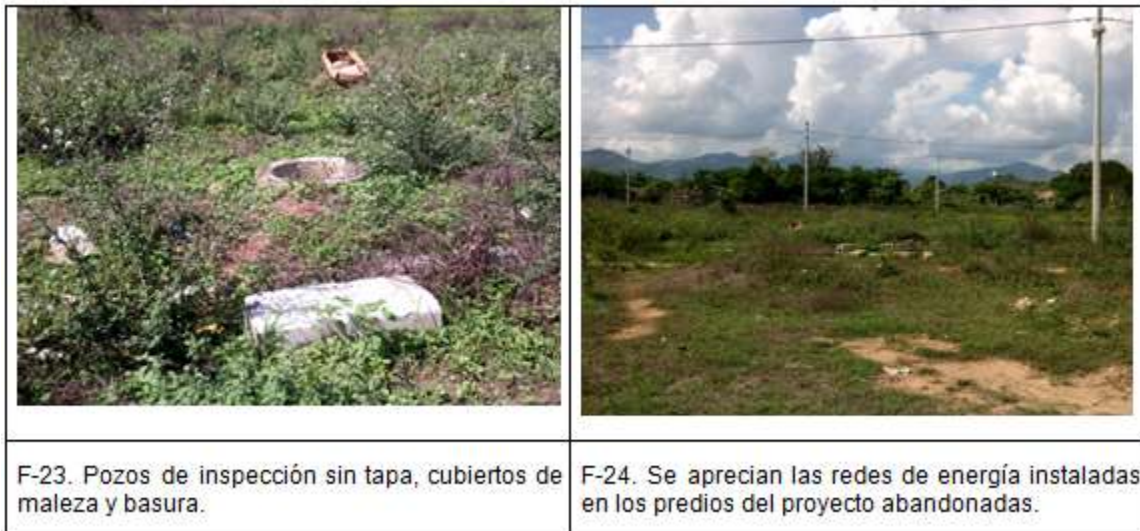
Cuadro Deficiencias encontradas durante la visita al proyecto “Urbanización Villa Pineda-2011 (Promoción y Oferta)”.

<p>F-21. No se aprecia la conformación de las vías, no hay mantenimiento de las mismas.</p>	<p>F-22. Obras de urbanismo cubiertas por maleza, en proceso de deterioro.</p>

Fuente: Registro Fotográfico de la Visita realizada por la CGR el 5 de mayo de 2016.

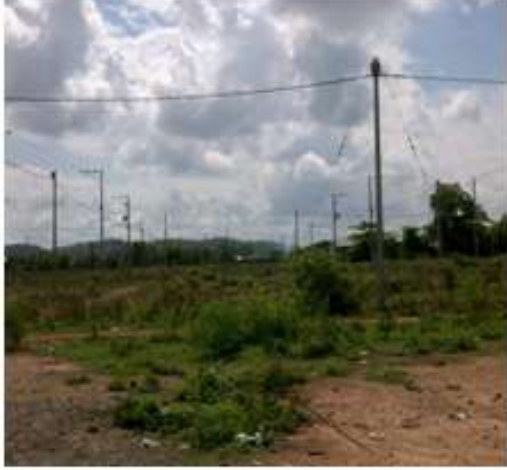
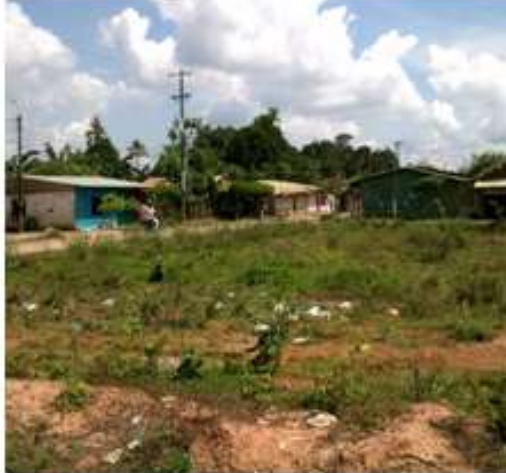
Cuadro con deficiencias encontradas durante la visita al proyecto “Urbanización Penjamo-2011 (Promoción de Oferta y Demanda)”.

<p>Obras de urbanismo construidas con recursos POD, en abandono y en proceso de deterioro.</p>	<p>No se encuentran andenes construidos como parte del urbanismo básico, de las viviendas.</p>

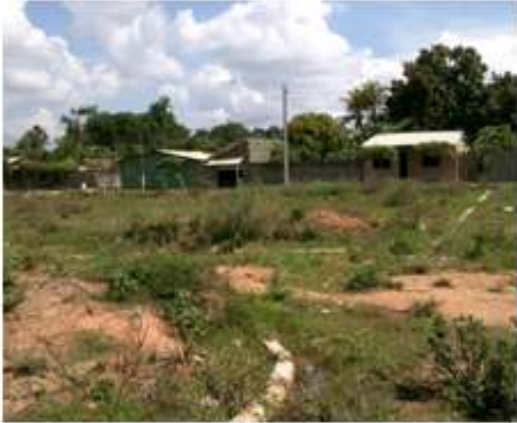
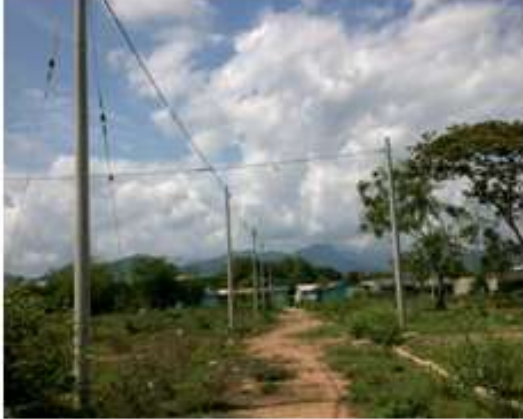
<p>Se presentan empozamiento de aguas lluvias en algunos puntos por la falta de nivelación de las vías.</p>	<p>Las vías de acceso e internas están en regular estado, conformadas sin material de afirmado que no permita el deterioro de las mismas.</p>

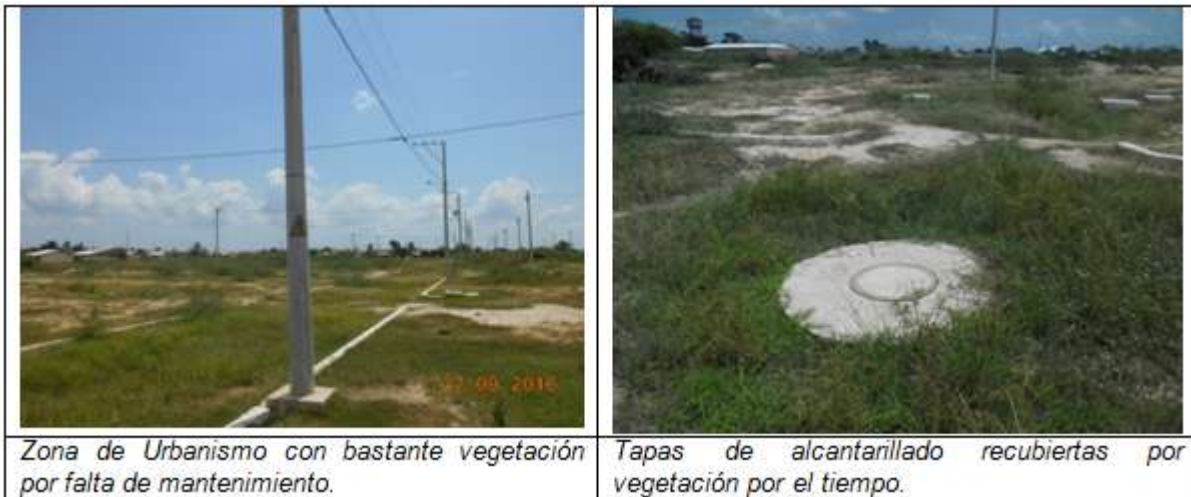
Por lo anterior, la CGR observa un posible detrimento patrimonial de \$296.590.572 que corresponde al valor girado por FONVIVIENDA para las obras de Urbanismo en el proyecto “Villa Carolina”, que se encuentran en deterioro, mientras que no se ha cumplido el fin esencial del estado de proveer vivienda.

Aunque el proyecto fue declarado en incumplimiento, por FONVIVIENDA a través de la Resolución No 2083 del 13 de octubre de 2015, notificada a la Aseguradora Solidaria de Colombia el día el 10 de diciembre de 2015, sin embargo, FONVIVIENDA no reporta reintegro de los dineros a las cuentas de la Nación ni los resultados del proceso que debe adelantarse como producto del incumplimiento en corto tiempo.

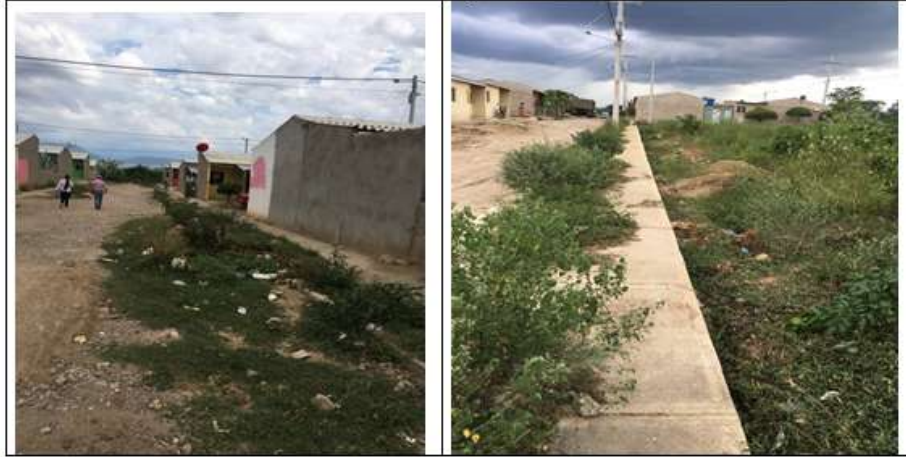
Cuadro con deficiencias encontradas durante la visita al proyecto “Urbanización Los Mayalitos Oferta y Demanda”

<p>Presencia de sobre tamaños de material granular por desprendido de la estructura conformada en las vías del proyecto. Contaminación de maleza por falta de mantenimiento.</p>	<p>Obras de Urbanismo construidas en la manzana 73, abandonadas en deterioro y con presencia de maleza</p>

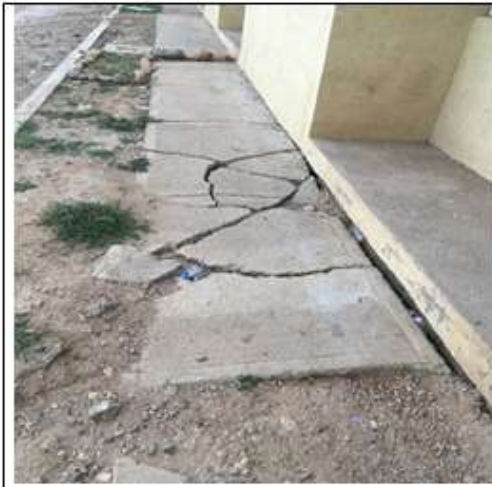
Andenes fracturados y con desprendimiento, sin reparación alguna

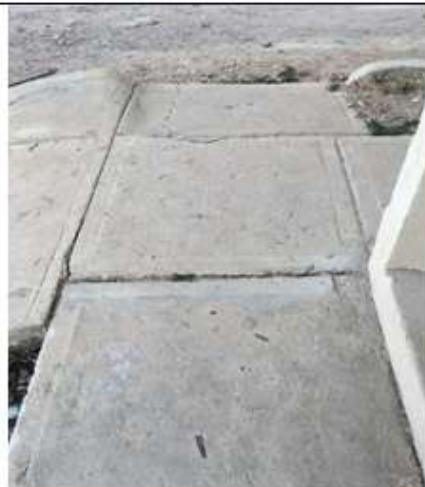
Andenes con fisuras y desprendimiento en las juntas.

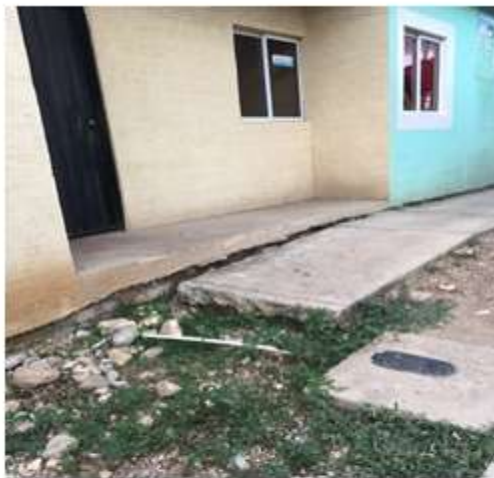
Desprendimiento de andén de la vivienda, puede ocasionar socavación en cimentación, discontinuidad del mismo por cruce realizado posterior para conectar red domiciliaria

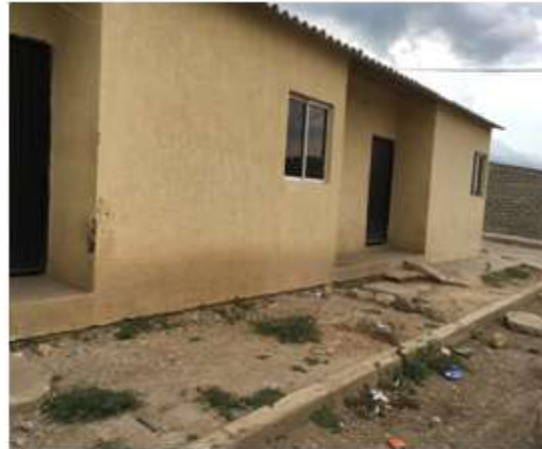
Desprendimiento de andenes y discontinuidad de estos elementos en varias viviendas.

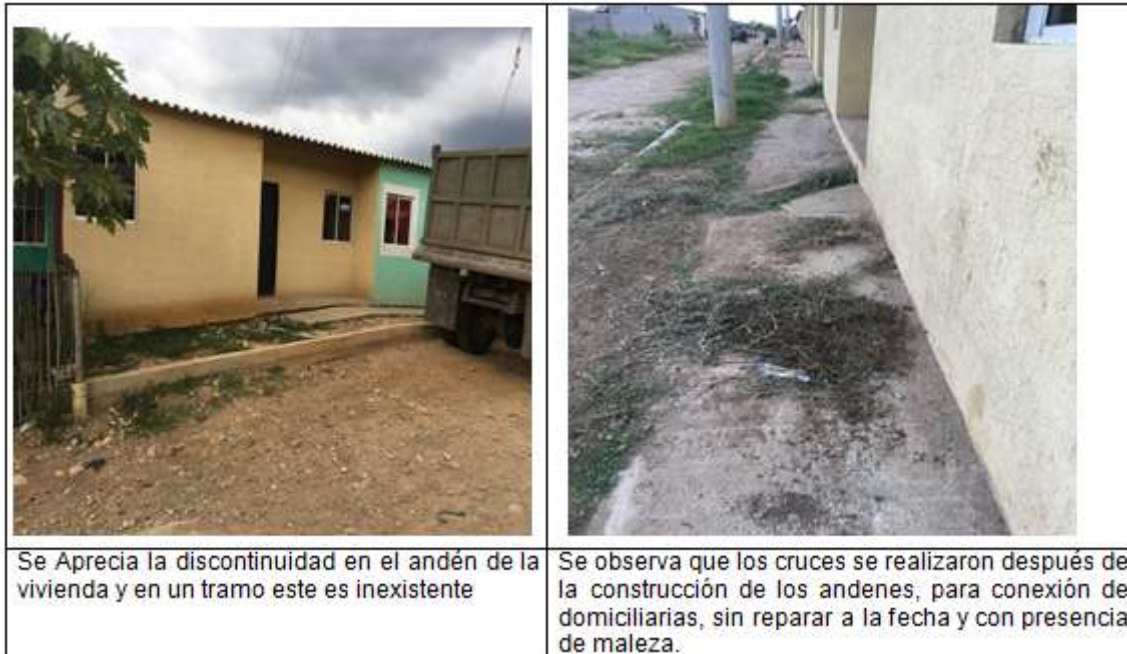
Con referencia a los bordillos y andenes, se encontró que algunas viviendas carecen de ellos en su frente y las que cuentan con andén, estos se encuentran fracturados. Del mismo modo, se observó que no fue previsto dejar los cruces para la conexión de las redes domiciliarias tal como lo indica la entidad supervisora en sus informes y estos fueron realizados después de la construcción

de los andenes quedando abiertos sin reparación es su mayoría lo que ocasionó que se fracturaran y en algunos casos se cubrieran de maleza. La entidad supervisora en las distintas visitas realizadas hasta la fecha no advierte del estado deficiente en el que se encuentran estas obras, de acuerdo con los informes consultados en el aplicativo GEOTEC.

Teniendo en cuenta lo anterior, la CGR, mantiene el hallazgo, por \$727.567.373,51 que corresponde a Vías, Bordillos y Andenes ejecutadas con recursos de promoción de Oferta y Demanda, otorgados por el Gobierno Nacional a través de FONVIVIENDA, al constatar el menoscabo de dichos recursos públicos debido al deterioro de dichas obras. En tal sentido se evidencia una gestión fiscal ineficaz, ineficiente e inoportuna, que no garantiza el fin esencial que es la entrega de vivienda digna, pese a que se incurrió en el costo fiscal indicado para proveerla.

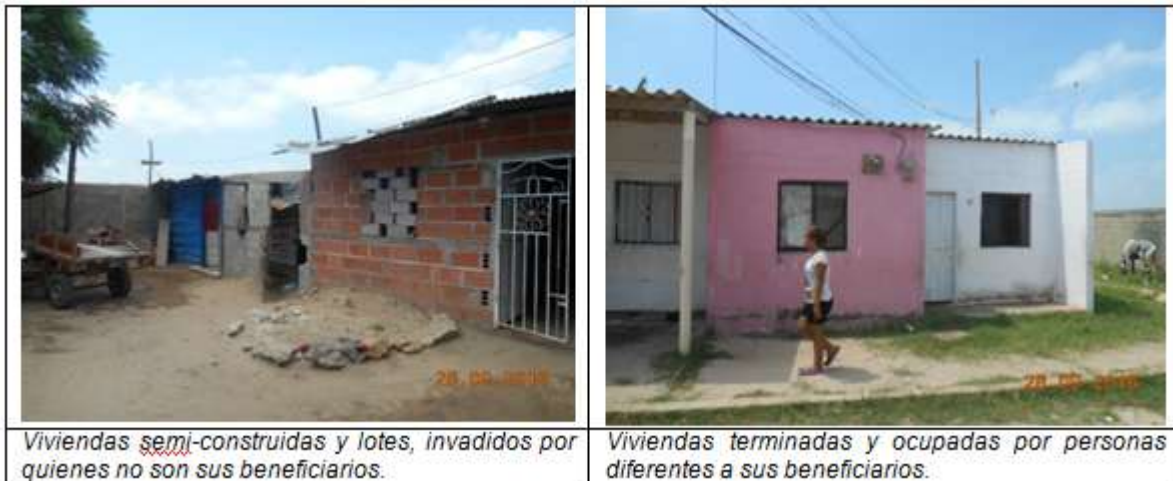
³³ La norma a la que se refiere la nota de FONADE es NSR-10, dado que las obras iniciaron en el año 2011. No se cumple con lo establecido en el Artículo 49 del Decreto 1469, expedido por el Ministerio de Ambiente, Vivienda y Desarrollo Territorial, el 30 de abril de 2010, en cuanto a la transición de NSR 98 a NSR 10.

Por lo tanto, con lo observado por la CGR, se presume un detrimento patrimonial de los recursos destinados para la ejecución del proyecto “El Gladiador II Etapa”, resultado de los desembolsos realizados a la Fiduciaria, puesto que luego de siete años de haberse aprobado el proyecto por parte de FINDETER no se ha cumplido el fin esencial del estado de proveer vivienda a la población beneficiaria.

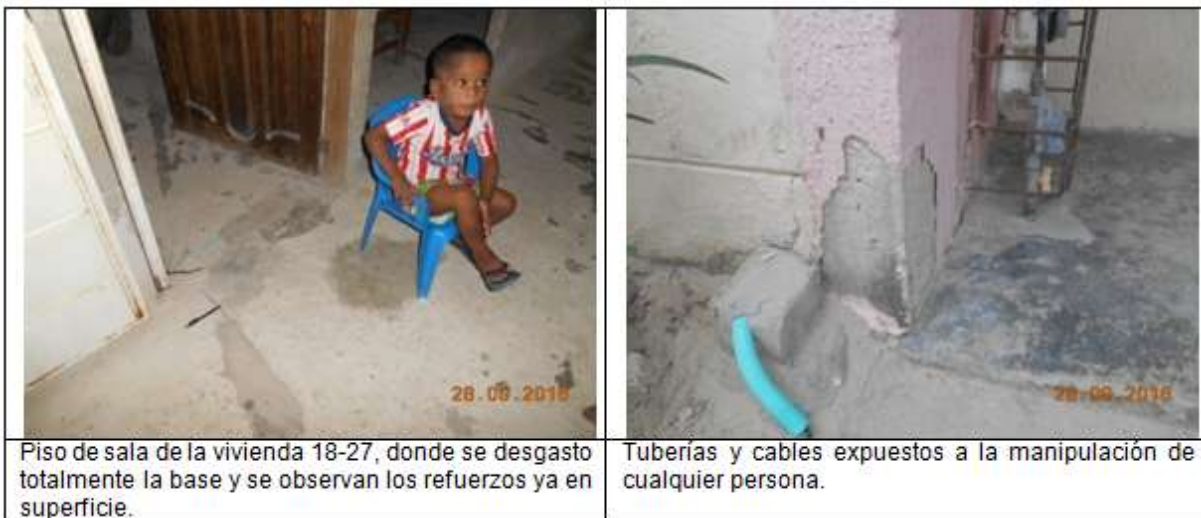
El proyecto de Vivienda Gratuita, “Urbanización Villa Nery, ubicado en el municipio Palmar de Varela del departamento de Atlántico, se visitó entre el 27 y el 28 de septiembre de 2016. En las viviendas revisadas se encontró desgaste del piso. En las viviendas con nomenclatura 18-27 y 18-39, se desgastó totalmente la base, permitiendo el afloramiento de los refuerzos ya en la superficie, tal como se observa en las fotografías. Esta situación se presenta por la mala calidad de los concretos instalados en los pisos de las viviendas y se agrava por la cantidad de aguas lluvias que ingresan al predio, ya sea por inundación o por goteras en las cubiertas, principalmente en las épocas de lluvias.

De acuerdo con lo anterior, se evidencia que FONVIVIENDA está incumpliendo con lo estipulado en el Título E.3 del Reglamento Colombiano de Construcciones Sismo resistentes (NSR-10), en el numeral E.3.2.1⁸⁴.

La mala calidad en la construcción de las viviendas causa riesgo de colapso en los edificios, no solo por su uso, sino, más aún, en un evento sísmico; adicionalmente, se ve afectada la estética de las mismas y, en consecuencia, se minimiza la calidad de una vivienda digna para la población víctima.

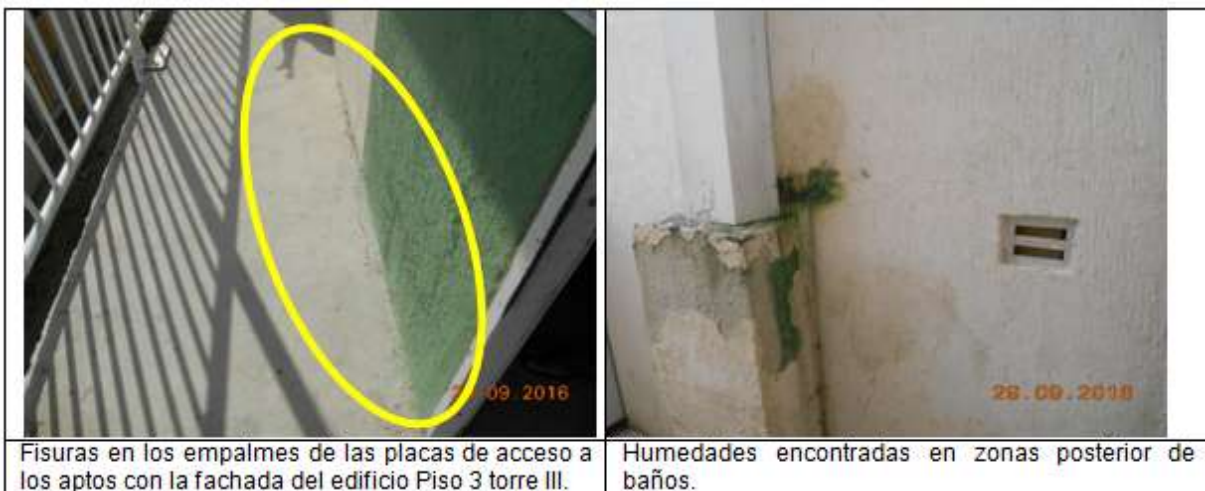
Lo referido puede observarse en las fotos.

Otro grave riesgo es la instalación de tubería BLANCA para el suministro de gas, cuando el numeral 5.11 de la norma Icontec NTC 1746 del 17 Marzo de 1999 (Cuarta edición). establece que el color de la tubería de transporte de gas debe ser AMARILLO OCRE. Al omitirse esta convención se expone a que en la manipulación no se tenga el suficiente cuidado con lo que se corre el riesgo de perforar un tubo con consecuencias nefastas.

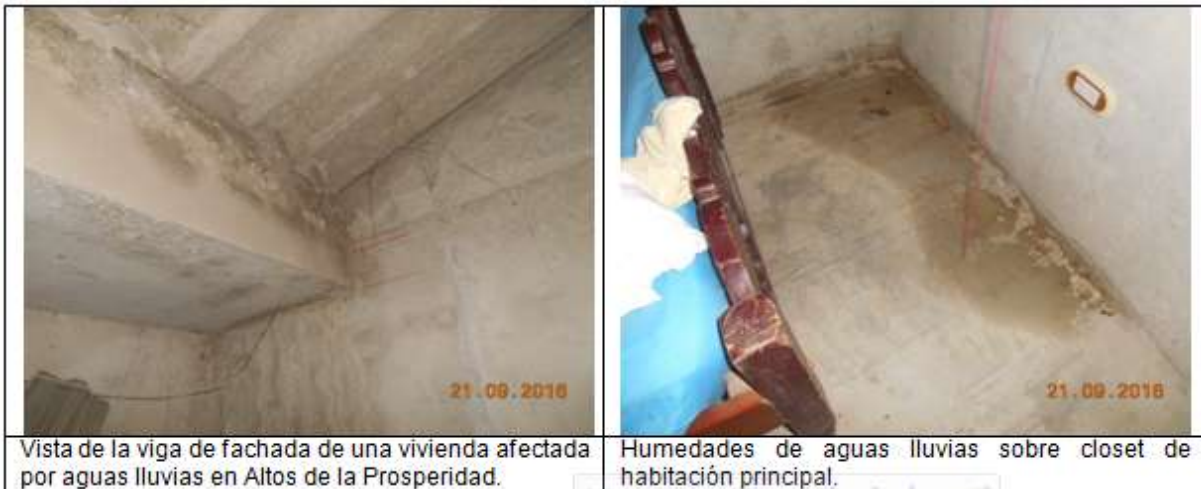
Igualmente se presentan varias quejas de inundación en época de lluvias, por lo que se ha tenido que construir barreras escalonadas en las entradas de las viviendas (principal y de patio) para evitar el ingreso de aguas al interior de las viviendas. También se observa en la fachada principal un espacio canalizado que recibe las aguas lluvias de la cubierta y que se encuentra en la parte superior del closet de la habitación principal, lo que ha generado humedades internas. En varias viviendas se observan grietas diagonales en los muros divisorios de los patios (en especial vivienda con nomenclatura K3A Oeste 13-19 Sur), al igual que en muros internos de la vivienda, lo que indica fallas estructurales en los muros.

De acuerdo con los casos anteriormente citados, FONVIVIENDA está incumpliendo con lo establecido en el artículo 83 y 84 de la Ley 1474, al no hacer cumplir lo determinado en el Título E.3 del Reglamento Colombiano de Construcciones Sismo resistentes (NSR-10), en el numeral E.3.2.1⁸⁶.

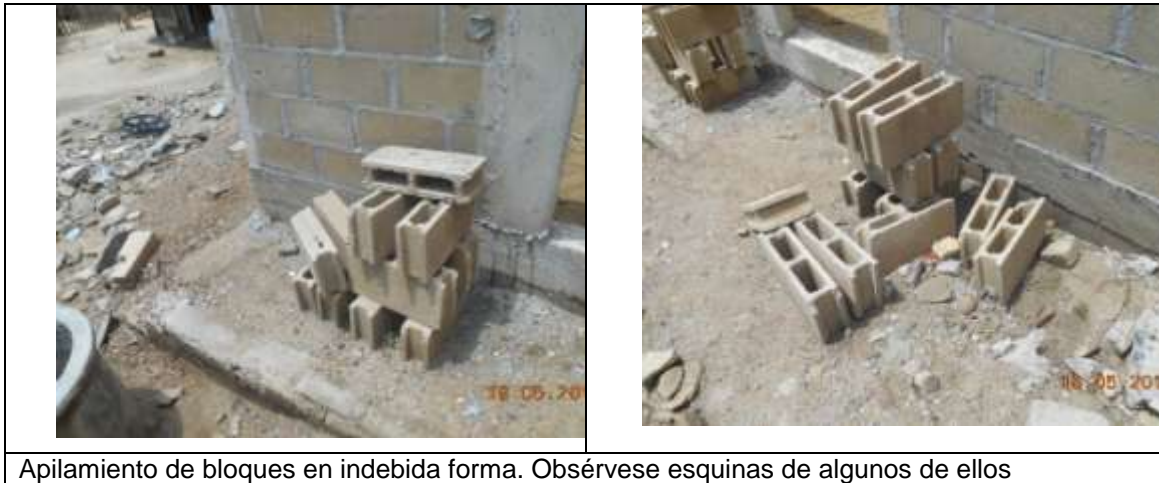
salarios mínimos legales mensuales vigentes SMLMV.; así mismo, esta modalidad debe cumplir con las normas NSR-10, RAS-2000 y RETIE o aquellas que la modifiquen, sustituyan, adicione o complementen.”

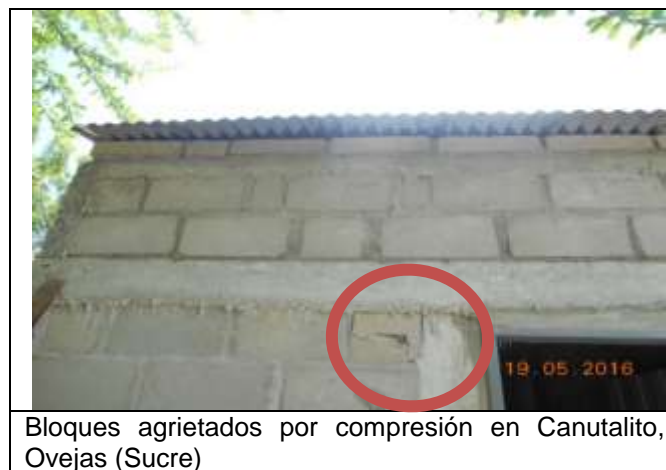
Igualmente se observó, en algunas viviendas bloques fracturados que indican fallas por compresión.

Por lo anterior, la Gerencia Integral incumple la normatividad citada y el Título E.3 del Reglamento Colombiano de Construcciones Sismo resistentes (NSR)¹¹⁶. Además, incumple lo establecido en la Cláusula Cuarta de Contrato de Administración de recursos del Subsidio de VISR para el departamento de Sucre, suscrito entre el Banco Agrario de Colombia S.A. y la Gerencia Asociación Promotora Para el Desarrollo Social, Económico y Ambiental de la Costa Caribe, GI-216.

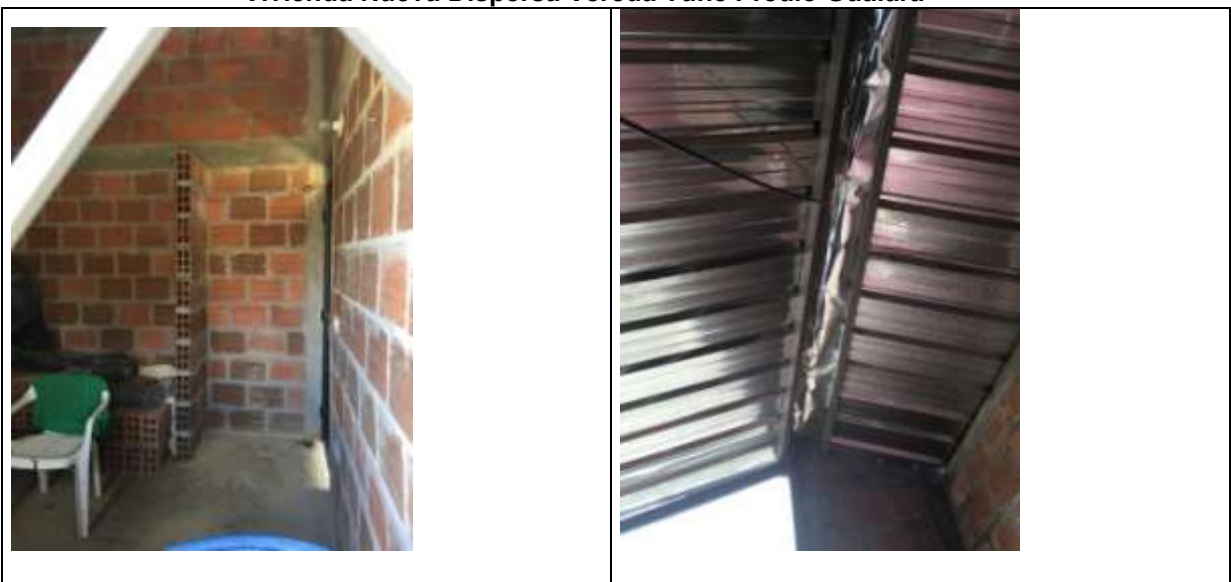
Cuadro con deficiencias encontradas durante la visita al proyecto “Construcción de Vivienda Nueva Dispersa Vereda Tune Predio Gualara”

<p>Beneficiarios manifiestan que debido al cambio de especificación de bloque en los muros les construirían un closet, que como se aprecia solo es una mocheta en ladrillo.</p>	<p>Caballete en lámina de calibre delgado, se encuentran doblada, por lo tanto no cumple adecuadamente su función dentro de la cubierta</p>

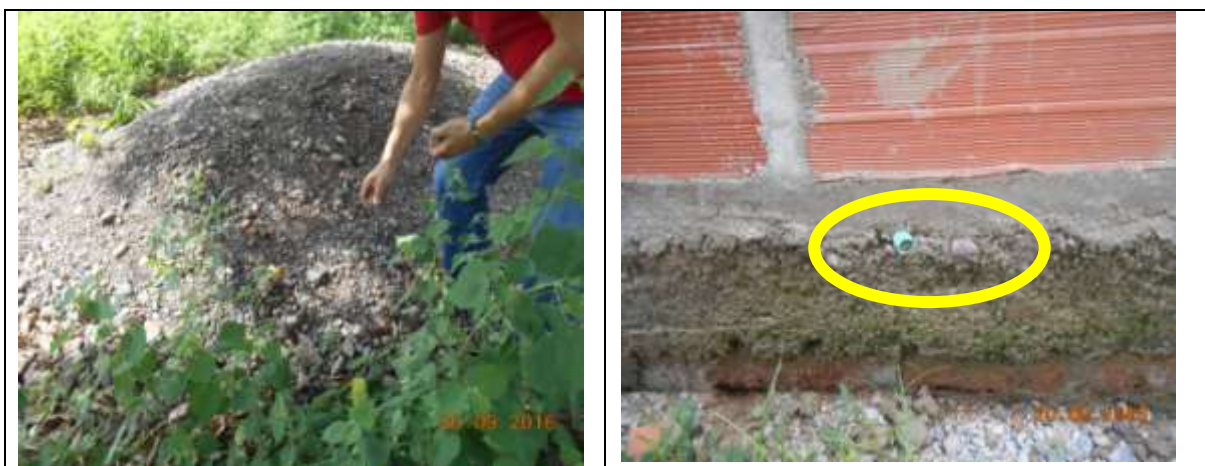
- Varias viviendas no han sido terminadas, y todos los materiales y partes construidas de la vivienda fueron dejados a la intemperie; lo que ha generado que con el tiempo de suspensión de las obras, la vegetación deteriore la construcción y los elementos abandonados, como los refuerzos instalados de las vigas cintas, los bloques instalados y acopiados para los muros, la carpintería metálica instalada (puertas y ventanas), todo esto va en detrimento de la calidad de las viviendas y de los materiales allí utilizados.

<p>Acopio de Material de mezcla para fabricación de concreto.</p>	<p>Agregados gruesos en las vigas de amarre de las viviendas.</p>

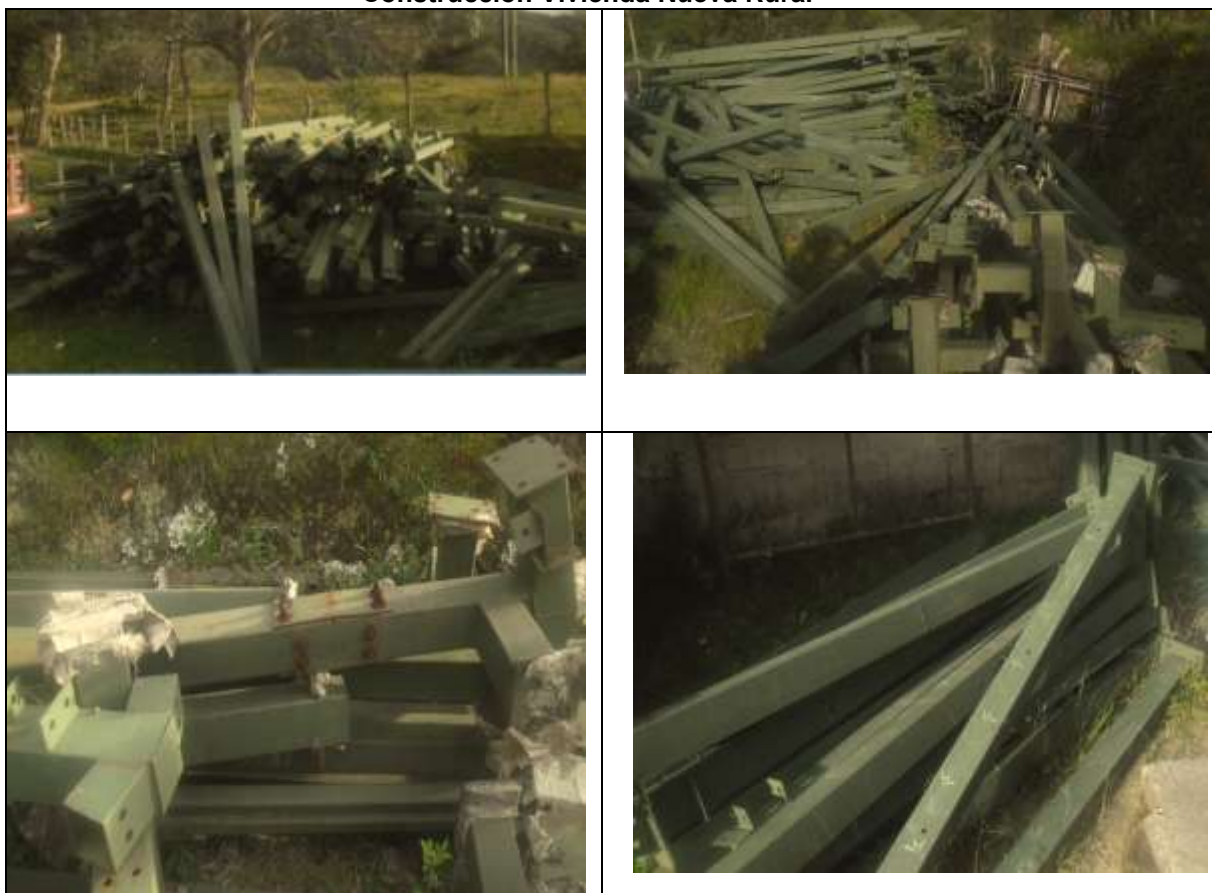
**Cuadro Registro Fotográfico, Vigas y Columnas abandonadas del Proyecto
“Construcción Vivienda Nueva Rural”**

Fuente: Registro Fotográfico de la Visita realizada por la CGR los días 12, 13 y 14 de Octubre de 2016.

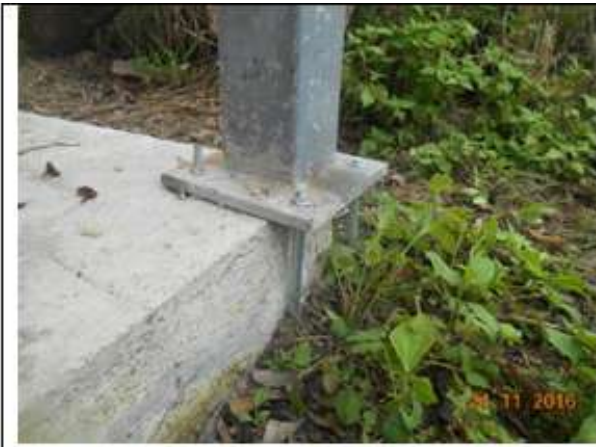
Anclajes instalados en voladizo, sin que sus tornillos se fundan con el concreto

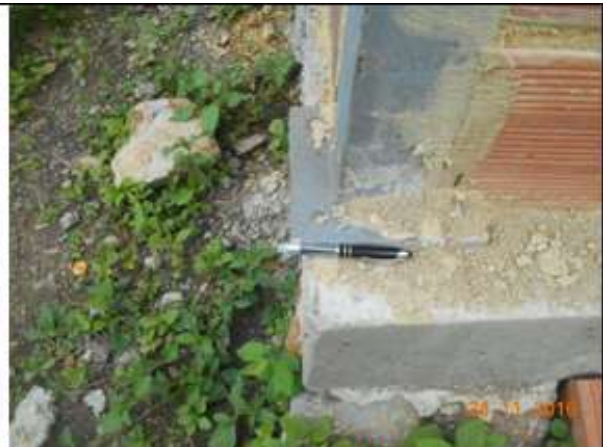
Anclajes en voladizo sin tornillos de anclajes

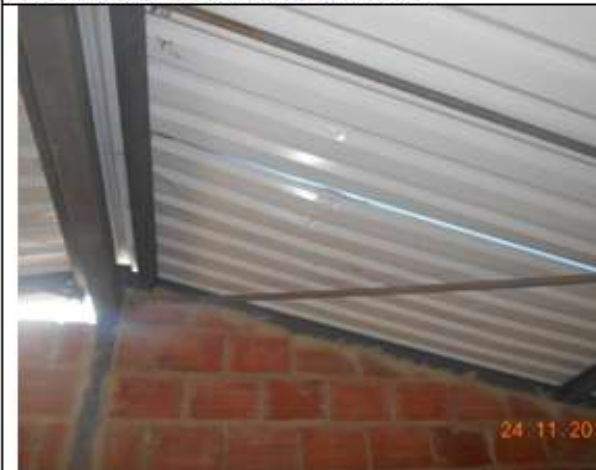
Tejas deficientes instaladas en viviendas semi construidas

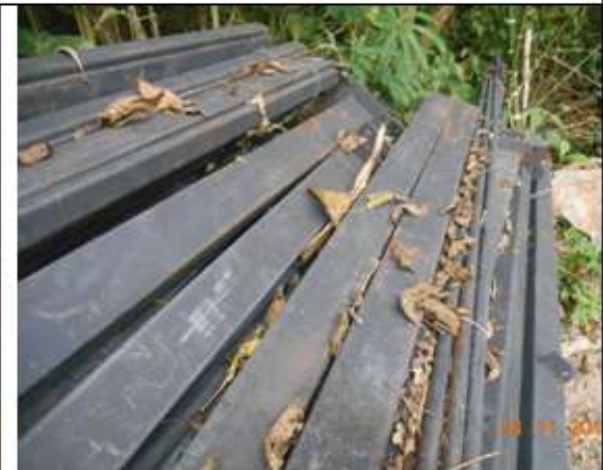
Acopio inadecuado de estructura metálica, que se está deteriorando con la vegetación.

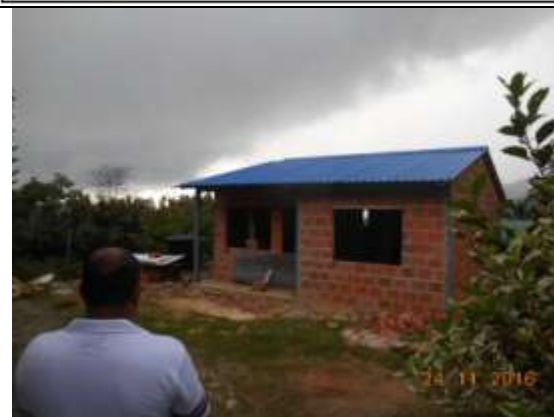
V Viviendas semi-construidas, con obras paralizadas por falta de materiales.

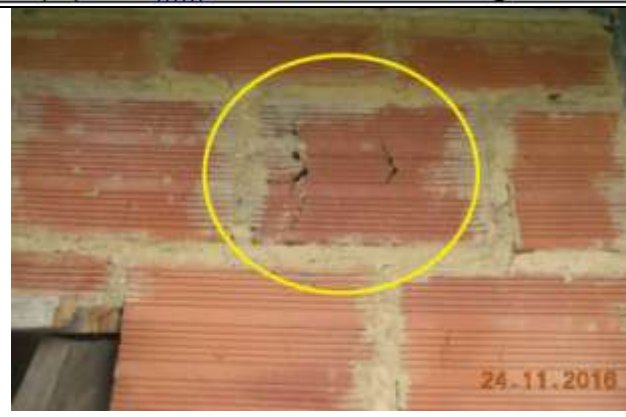
B Bloques instalados con deficiencias de calidad

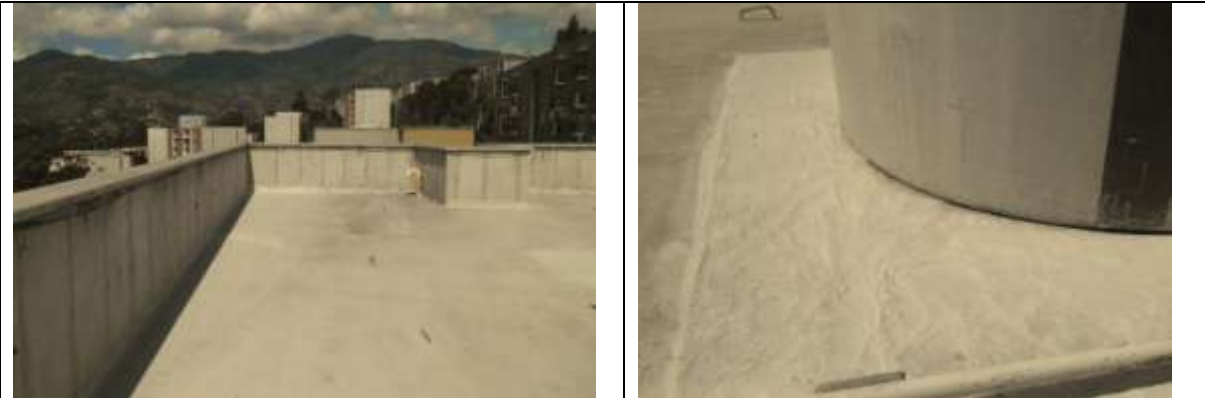
Obras de Impermeabilización que se han adelantado 16/09/2016

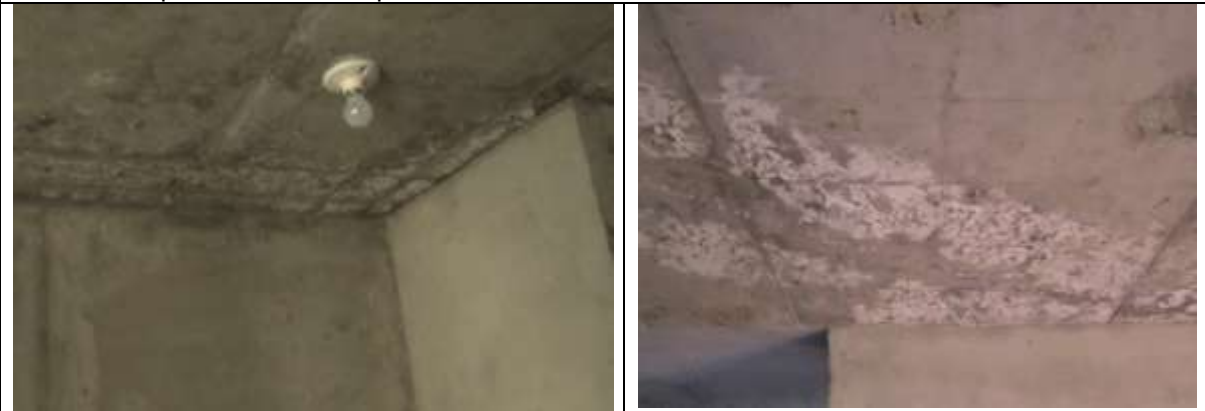
Permanecen algunas filtraciones, a las cuales ISVIMED se comprometió hacer seguimiento, para asegurar la impermeabilización

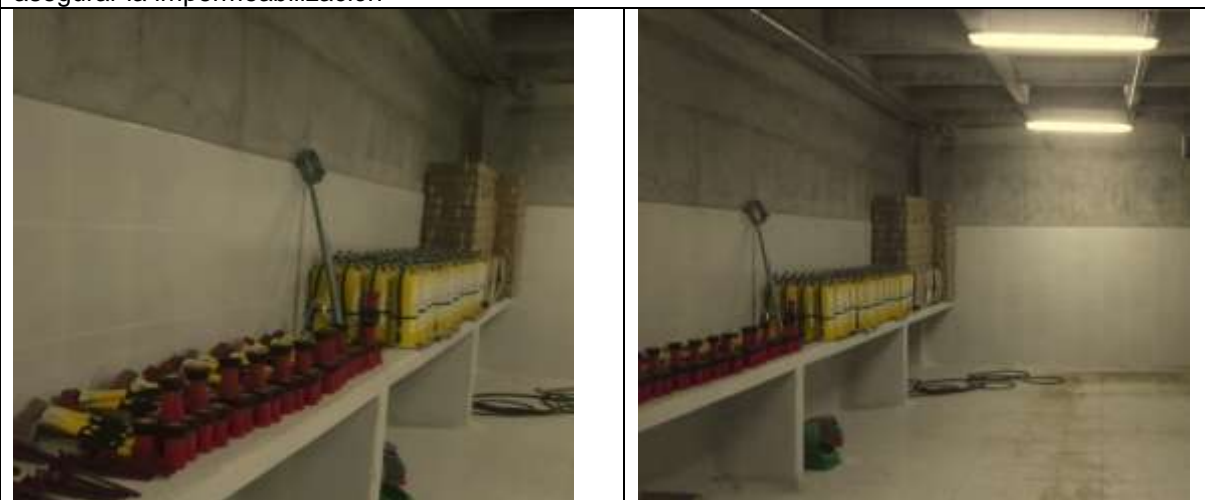
Elementos Contra incendios almacenados en el Cuarto de manejo de residuos
