<b>ACCIONES DE SEGUIMIENTO, ACOMPAÑAMIENTO O ASESORIA</b>	Versión: 2.0
		Fecha: 22/04/2015
		Código: CI-F-11

<b>PROCESO/SUBPROCESO: ACCIONES PREVENTIVAS, CORRECTIVAS Y DE MEJORA</b>	Fecha de realización del seguimiento:  22/05/2017
--	---

A continuación, se detallan las actividades desarrolladas en los municipios de Boyaca e con el fin de hacer el respectivo acompañamiento técnico a la CONTRALORIA GENERAL DE LA REPUBLICA, e las visitas correspondientes a los proyectos realizados en el marco del requerimiento de la CGR ACMV-004-2017:

## EVALUACIÓN Y ANÁLISIS TÉCNICO SOBRE LOS PROYECTOS

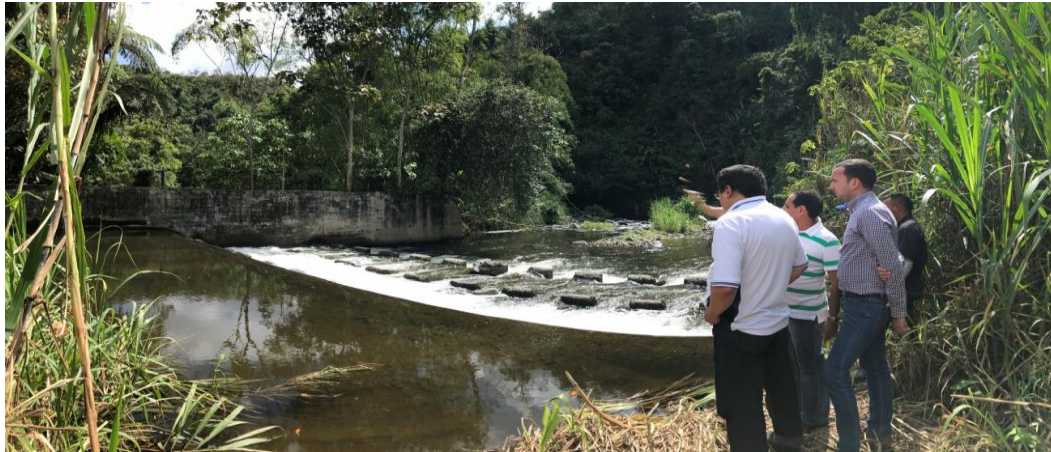
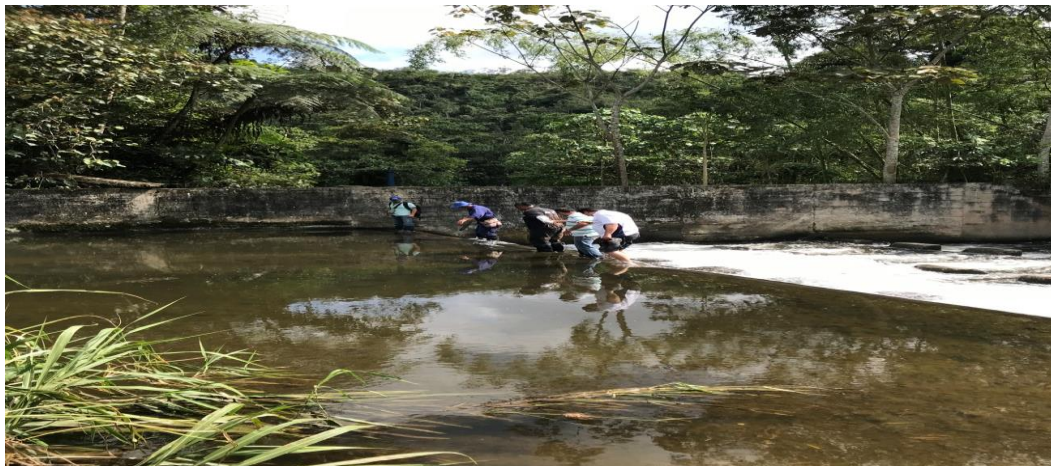
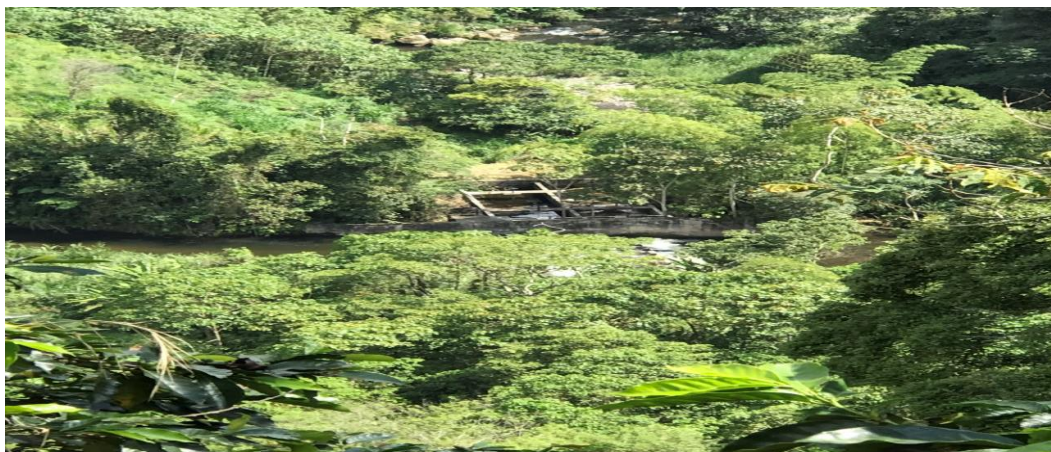
En cuanto a estructuras puntuales como la bocatoma y el desarenador se evidencia que están en funcionamiento, es importante anotar que para la construcción de este tramo de tubería, se deberá hacer una nueva contratación con su respectiva interventoría, y pruebas hidráulicas, proceso que EPQ, espera que se ejecute a finales de octubre del presente año.

**VISTA BOCATOMA Y DESARENADOR- MUNICIPIO DE MONTENEGRO, QUINDIO.**

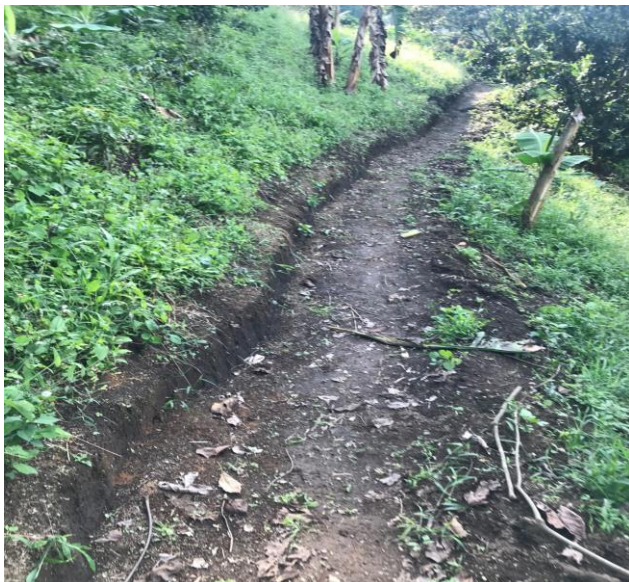
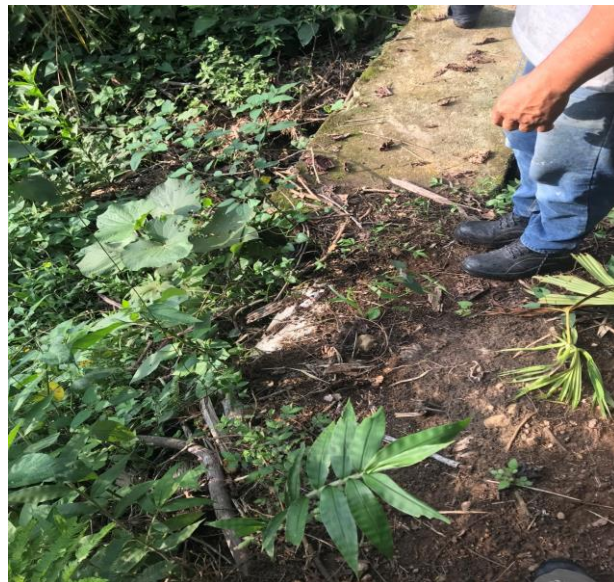
En el desarrollo de la visita se realizó inspección ocular al proyecto denominado: "Construcción de acueducto por gravedad y tanque de almacenamiento para el municipio de Montenegro - Quindío.", en donde se evidencio que solo falta un tramo de tubería de aducción de 150 ml para que el acueducto quede en total funcionamiento.

Es de anotar que el proyecto se encuentra suspendido por una la no obtención de sus servidumbres en las cuales se deberán instalar los 150 ml de tubería.

**CONDUCCIÓN INSTALADA Y VISTA DE VIADUCTO. MUNICIPIO DE MONTENEGRO,  
QUINDIO.**

- Se recomienda que la empresa del servicio público EPQ agilice los trámites de contratación para la finalización en buen término del proyecto.
- Se hace necesario acotar que si bien se hace inspección técnica de la planta de tratamiento de agua potable del municipio de Quindío esta no hace parte del alcance del proyecto, ni del convenio, ni de la contratación del mismo; por lo que el MVCT no se hace responsable del estado de la misma.

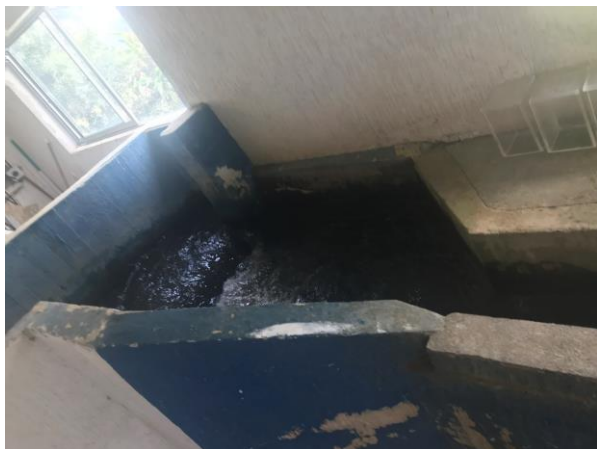
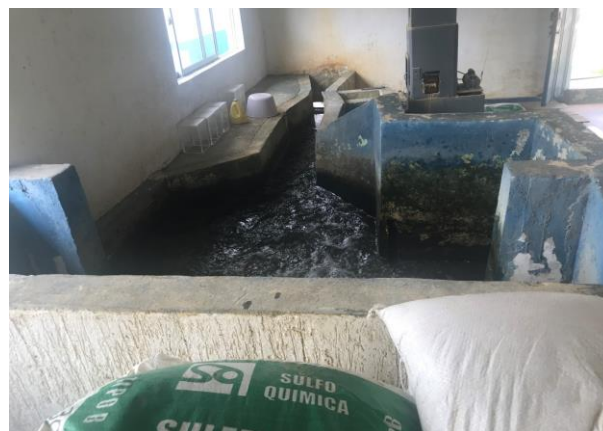
**Vista de Vertedero para Mezcla Rapida. Municipio de Montenegro, Quindío.**

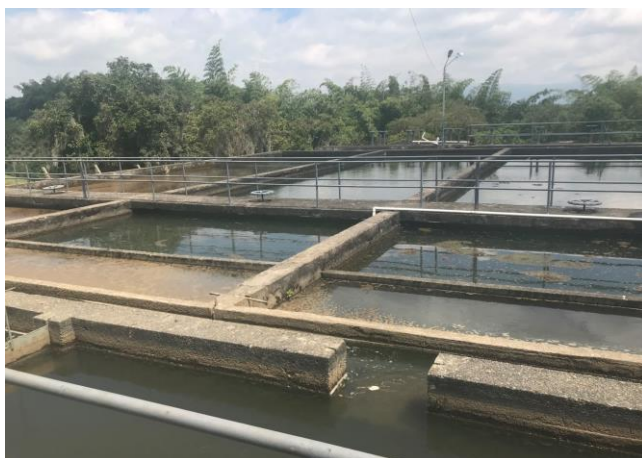
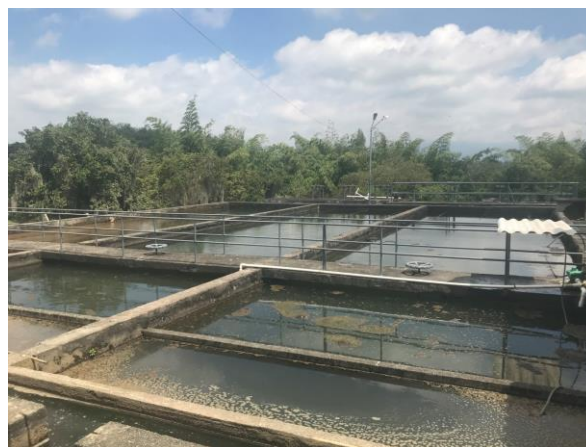
**VISTA FLOCULADOR, SEDIMENTADOR Y FILTROS PTAP. MUNICIPIO DE MONTENEGRO, QUINDÍO.**

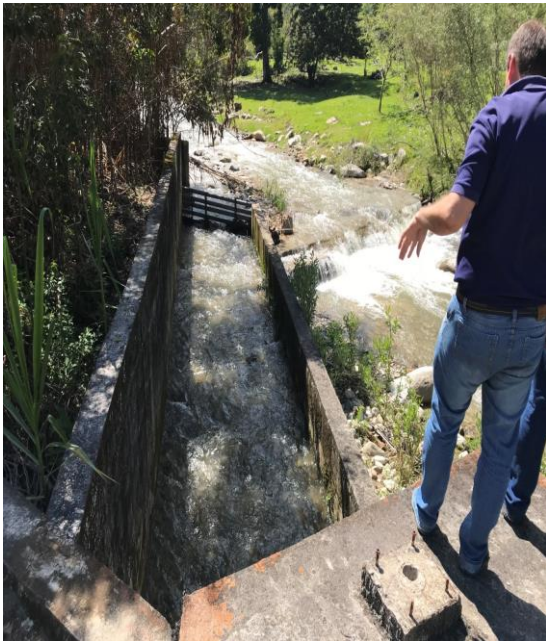
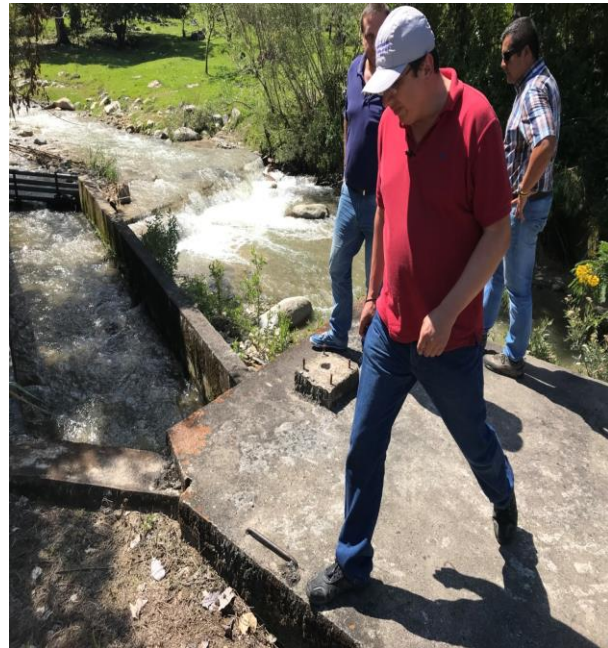
**INSPECCION BOCATOMA Y DESARENADOR DEL PROYECTO. MUNICIPIO DE  
ROVIRA, TOLIMA.**

- Se recomienda que la EDAT S.A. E.S.P., agilice los trámites para retomar cuanto antes la obras del acueducto del municipio de Rovira, no solo en aras al mejoramiento de la calidad y continuidad del flujo del agua del municipio, si no del aumento de la calidad de vida de sus Usuarios.
- Si bien se realiza inspección visual de la Bocatoma, desarenador, es de aclarar que estas obras no hacen parte del alcance inicial del proyecto, ni de las reformulaciones posteriores, esto se deja en constancia para posteriores tramites que tengan lugar.

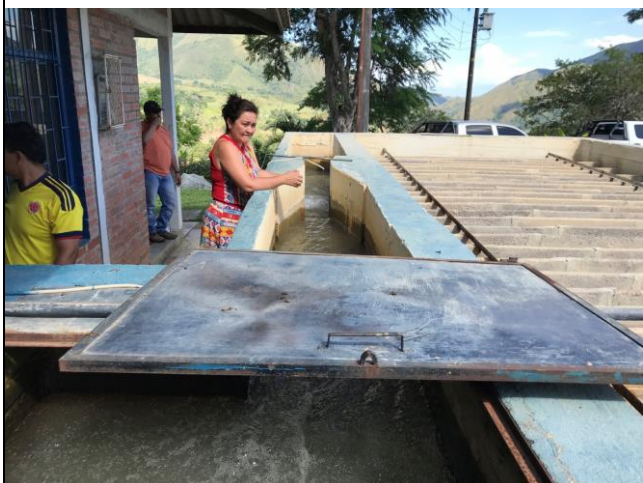
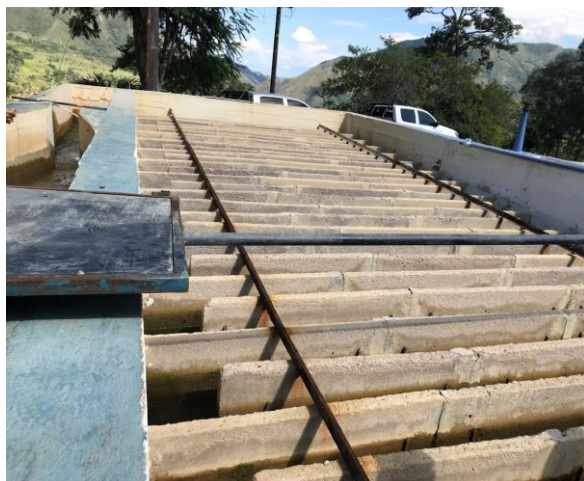
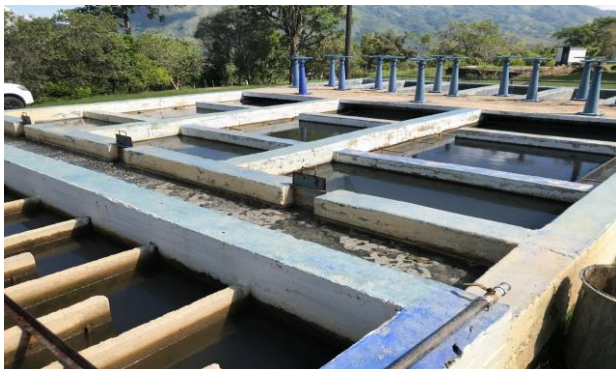
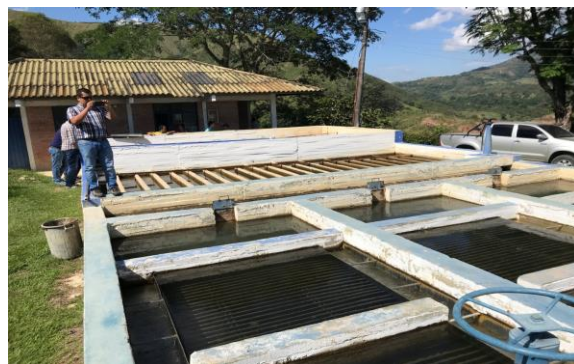
**SEDIMENTADOR EXISTENTE. MUNICIPIO DE ROVIRA, TOLIMA**

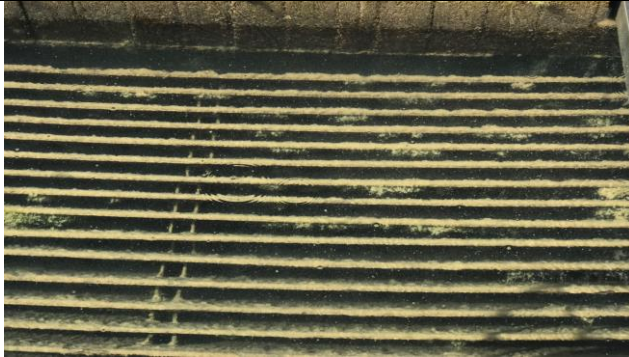
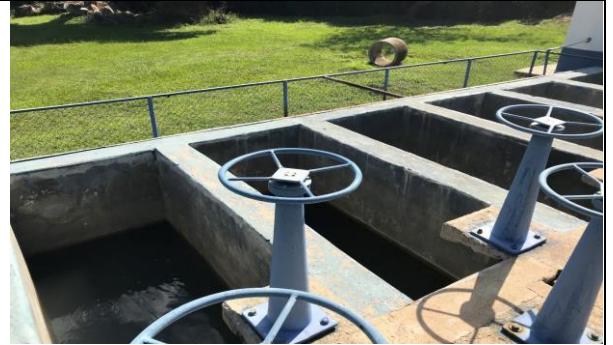
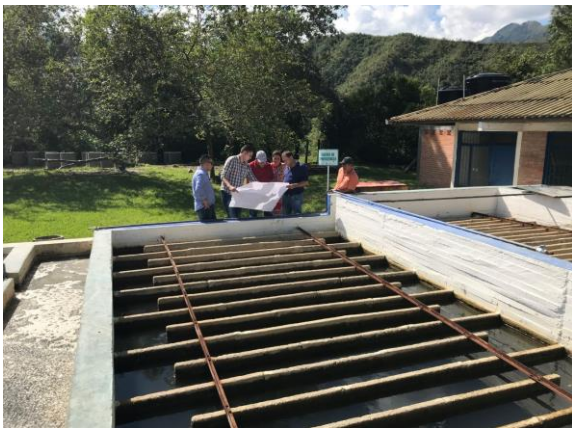
**SEDIMENTADOR Y FILTROS EXISTENTES. MUNICIPIO DE ROVIRA, TOLIMA**

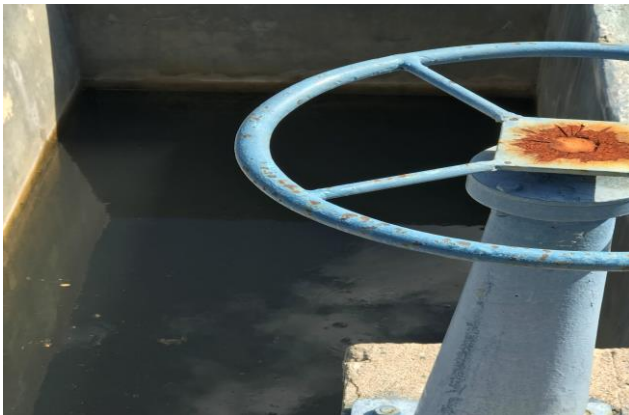
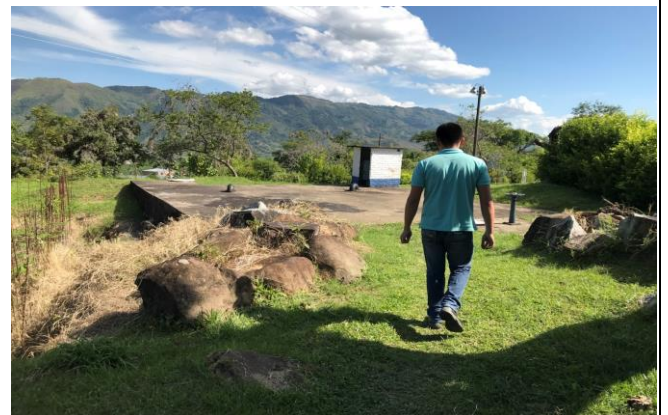
**TANQUE DE ALMACENAMIENTO EXISTENTE MUNICIPIO DE ROVIRA, TOLIMA**

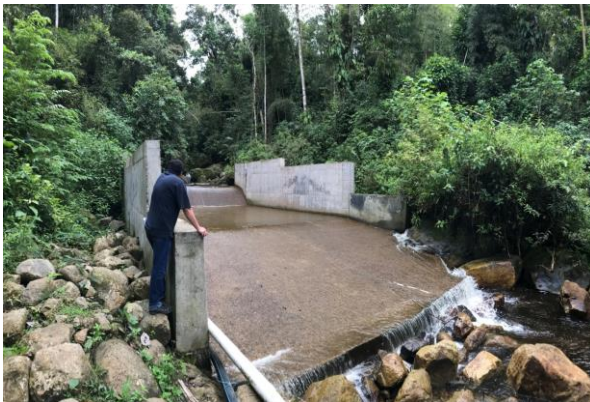
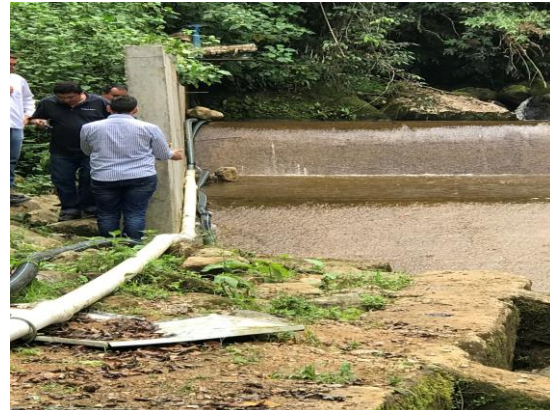
**BOCATOMA. MUNICIPIO DE VILLARICA, TOLIMA.**

- Se recomienda que la EDAT S.A. E.S.P., agilice los trámites pertinentes y complete la documentación requerida por el MVCT, para que este a su vez apruebe la reformulación.
- Se realiza inspección visual de las obras en donde se observa que la bocatoma está en buen estado, el tanque de almacenamiento no presenta filtraciones, sin embargo por los movimientos de tierra se hace necesario un rediseño o reubicación del desarenador, con la presión necesaria para que el acueducto trabaje por gravedad.

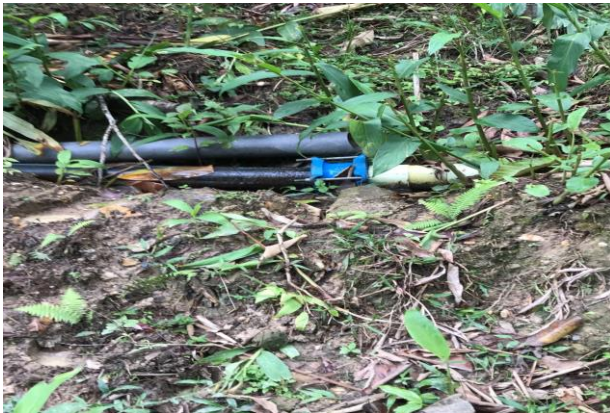
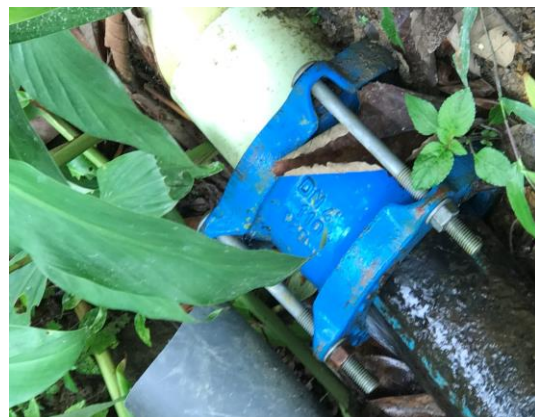
**ADUCCION. MUNICIPIO DE VILLARICA, TOLIMA.**

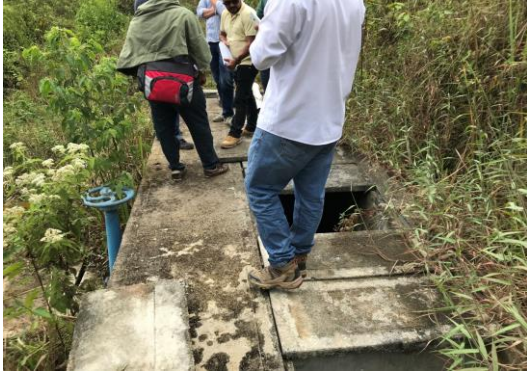
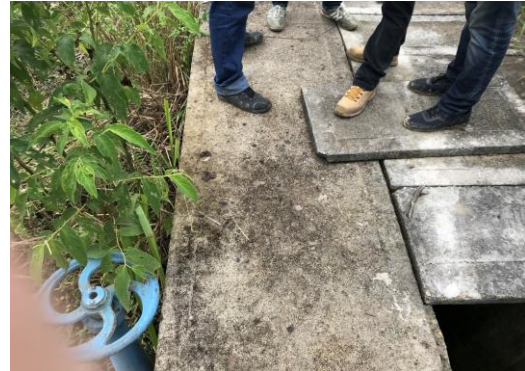
**DESARENADOR ABANDONADO. MUNICIPIO DE VILLARICA, TOLIMA**

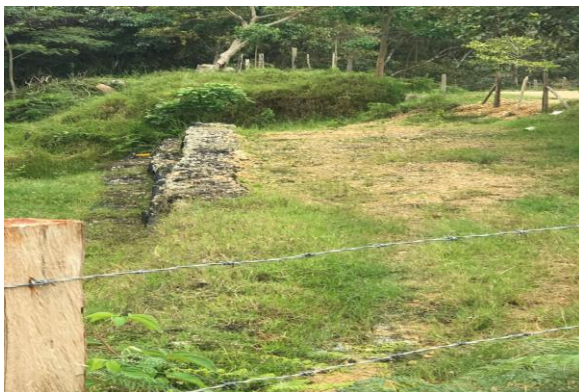
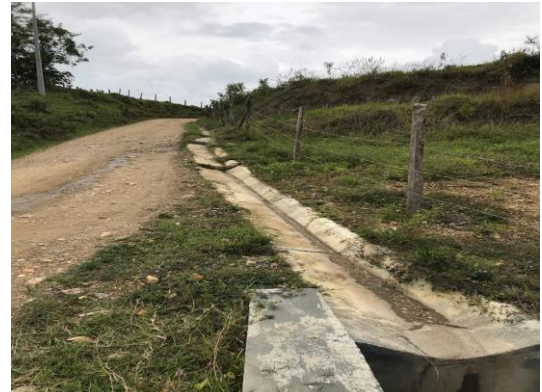
El proyecto se encuentra suspendido en este momento, en espera de la segunda reformulación, en donde se aprobará los ajustes para el diseño, la estabilización de taludes de los predios en donde se encuentran ubicadas las estructuras hidráulicas como el tanque de almacenamiento y PTAP, es de anotar que este ha sido el problema fundamental por lo que las obras se encuentran suspendidas.

**GAVIONES DE PROTECCION Y REPTACION DEL SUELO ALEDAÑO AL TANQUE DE  
ALMACENAMIENTO. MUNICIPIO DE VILLARRICA, TOLIMA.**

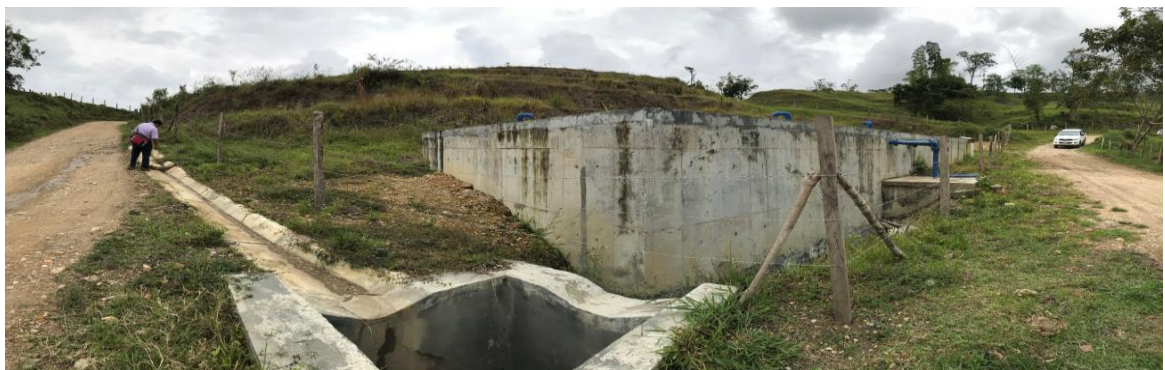
- Construcción de tanque de almacenamiento con capacidad de 260 m3, enterrado en concreto reforzado - dos módulos (en ejecución)
- Optimización de redes de distribución desagregada así:

**TANQUE DE ALMACENAMIENTO. MUNICIPIO DE VILLARRICA, TOLIMA.**
