**DIAGNÓSTICO INTEGRAL DEL ESTADO ACTUAL DE LOS ARCHIVOS DEL MINISTERIO  
DE VIVIENDA, CIUDAD Y TERRITORIO**

ARCHIVO  
GENERAL  
DE LA NACIÓN  
COLOMBIA

**BOGOTÁ D.C., DICIEMBRE 2013**

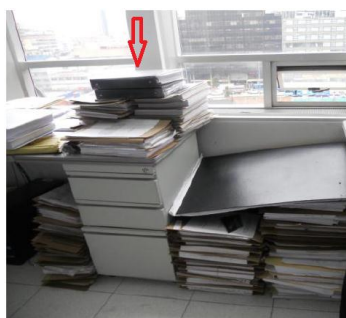
En algunos Archivos de Gestión no se cuenta con la seguridad necesaria, debido a que durante la jornada laboral, los archivos rodantes y mobiliario de oficina permanecen abiertos. De igual manera, se evidenció documentación en el piso, suelta sobre y debajo de los escritorios, lo que la hace de más fácil acceso y sin ningún tipo de restricción, y propensa a pérdidas y sustracciones. Adicionalmente, la documentación está expuesta a ventanas abiertas y sin ningún tipo de filtro, lo que genera una mayor propensión al deterioro biológico.

**Fotografía 1.** Documentación sobre escritorios y pisos

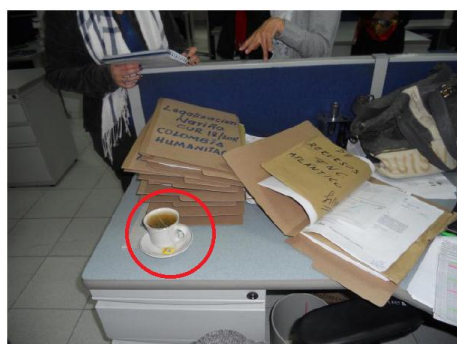
**Fotografía 2.** Documentación expuesta a deterioro

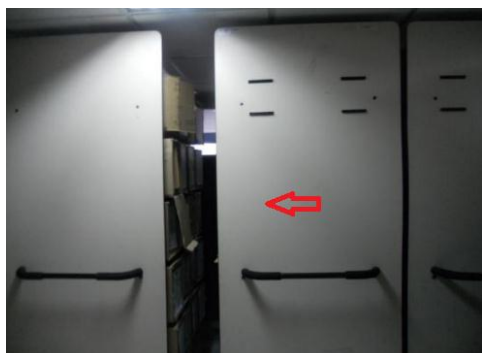
En el Archivo de Gestión Centralizado se encuentran estanterías metálicas rodantes y fijas, gavetas metálicas y muebles de madera. Sin embargo, el mobiliario de almacenamiento no es suficiente para la documentación, pues el volumendocumental suele sobrepasar su capacidad, y tampoco se encuentra en buen estado. No se cuentan con planotecas que son necesarias para la correcta conservación de los planos, los cuales están siendo almacenados de manera inadecuada teniendo que realizarles dobleces que pueden ocasionar pérdida de información, acumulación de suciedad y deterioro del soporte.

**Fotografía 17.** Archivadores rodantes

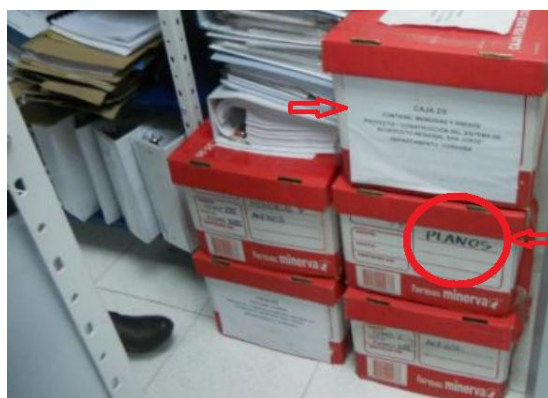
Se pudo evidenciar que, aunque la entidad posee unidades de almacenamiento (cajas y carpetas) adecuadas para la conservación documental, que cumplen con las características técnicas requeridas para material de archivo, se encuentra documentación en unidades de almacenamiento distintas a las específicamente destinadas para material de archivo.

**Fotografía 14.** Unidades de almacenamiento no aptas, resguardando planos

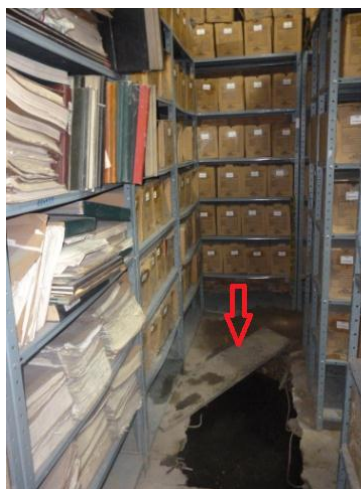
**Fotografía 34.** Piso en mal estado y con filtraciones cerca a la documentación

En general, la infraestructura no reúne las condiciones de seguridad, ni regulación de las condiciones ambientales y ventilación; aunque se tiene un cuerpo de vigilancia, su seguridad es deficiente, ya que no posee cámaras dentro de las bodegas y las pocas visibles fuera de ellas no funcionan.

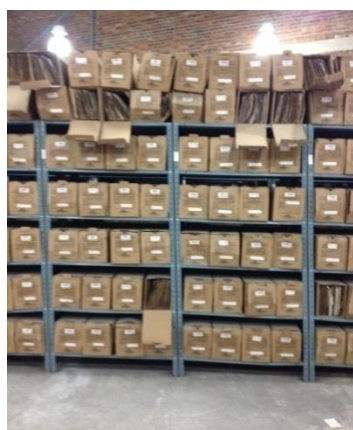
El mobiliario de almacenamiento no es suficiente para la documentación que pertenece a estas dependencias para albergar los documentos, teniendo que sobrepasar su capacidad, y tampoco se encuentra en buen estado. Igualmente, se evidenció documentación en el piso. La estantería se encuentra muy deteriorada y con exceso de peso de acuerdo con su capacidad; incluso, en la parte superior de algunas estanterías se encontraron cajas sobre cajas lo cual no permite un fácil acceso a la documentación. No se deja espacio suficiente entre los muros y la estantería.

**Fotografía 43.** Estantería Metálica Fija, Sede Fragua

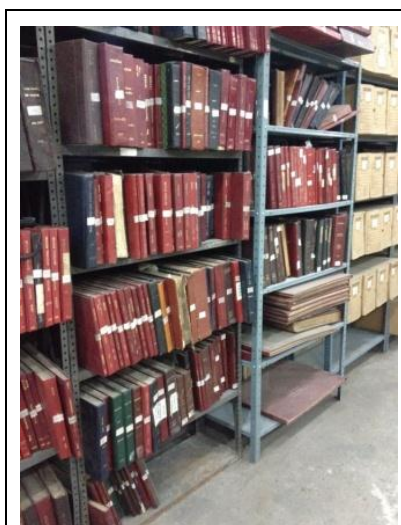
Algunas unidades documentales (tomos) no se encuentran dentro de cajas, por lo que se exponen a mayor riesgo de biodeterioro al estar expuestas de manera directa a las condiciones ambientales.

**Fotografía 48.** Documentación fuera de unidades de almacenamiento, Sede Fragua

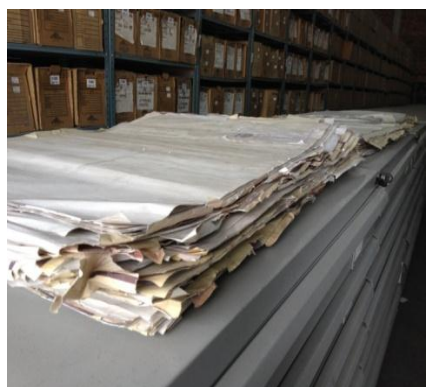
**Fotografía 51.** Deformación de plano, Planos Sede Fragua

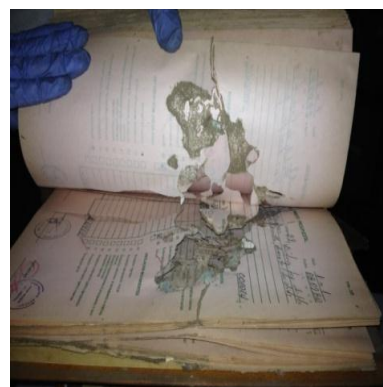
**Fotografía 53.** Daño por plagas, documentación Sede Fragua

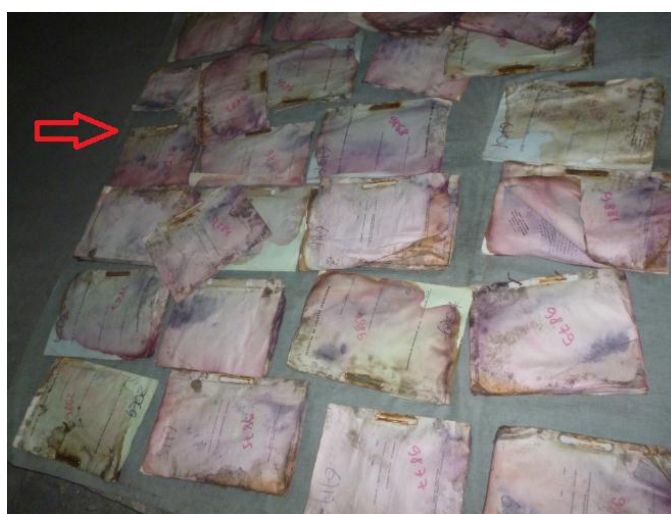
El 38,26% de la documentación tiene un alto grado de biodeterioro, haciendo que no sea posible su manipulación. Este biodeterioro se debe a la alta humedad que contiene el ambiente de las bodegas y al indebido almacenamiento dentro de la unidad de conservación ajustada para cada tipo documental; además, por no realizar un adecuado control de roedores, el excremento y la orina de estos también son causantes de esta situación.

**Fotografía 54.** Alto grado de biodeterioro en las unidades documentales
