**ASUNTO:** Informes de Seguimiento a Proyecto crítico del Departamento de Atlántico.

Informe seguimiento a proyectos críticos enmarcados en el programa de vivienda gratuita I – PVGI-.

1. Urbanización Ciudadela Real del Caribe – Malambo

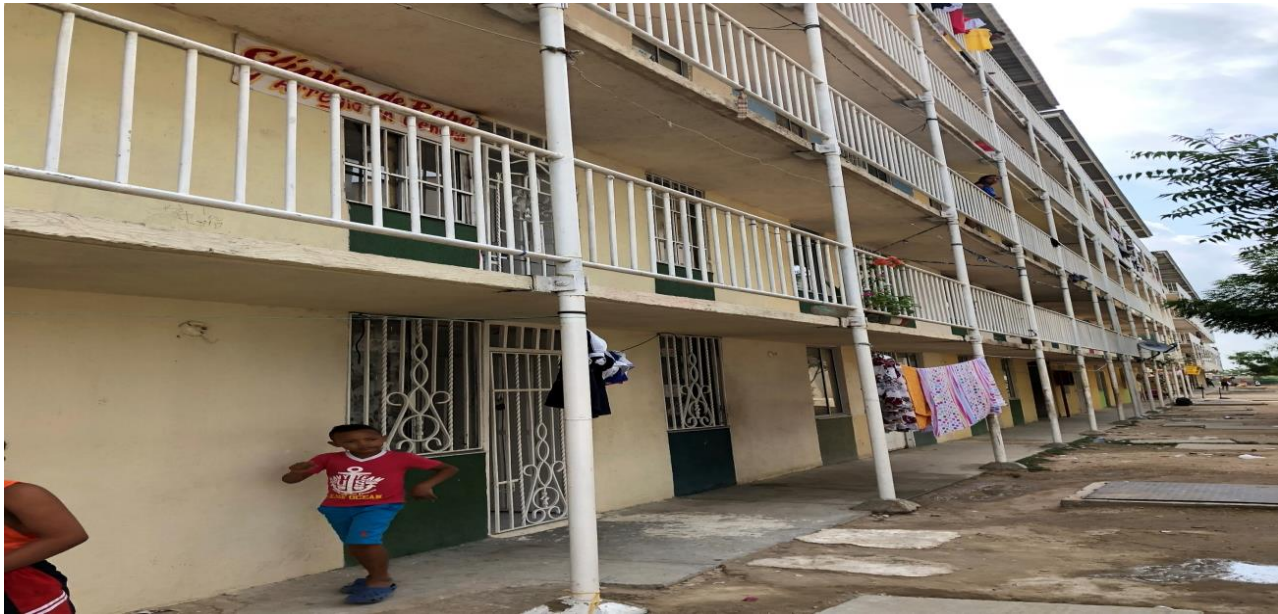
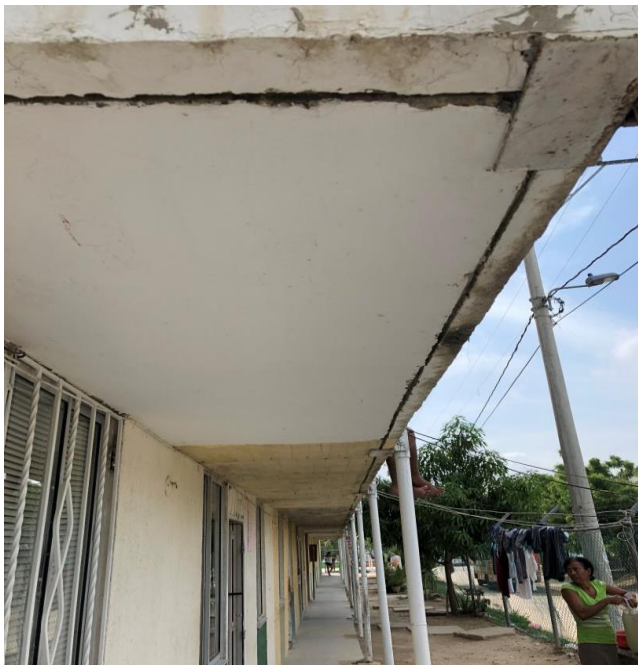
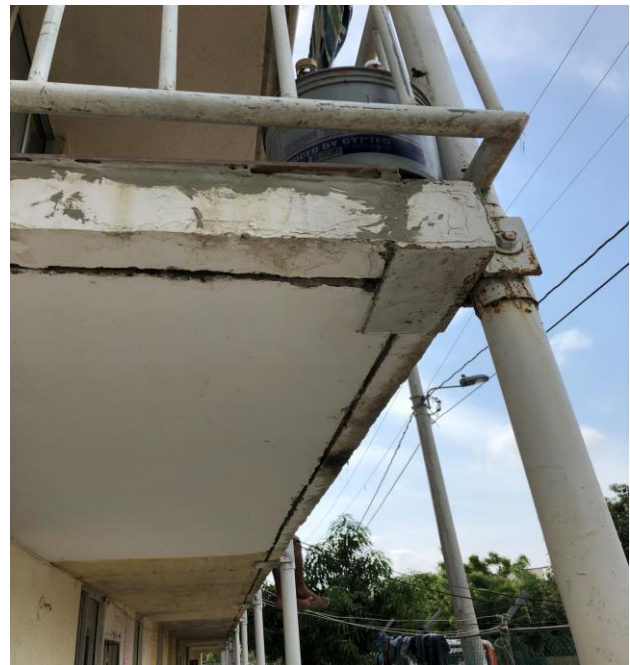
- Se evidenció que si bien, la constructora intentó reparar los voladizos fisurados y fracturados con la instalación de tubería metálica de 2", y empotrada en el suelo según cuenta los beneficiarios, con un metro de profundidad, se evidenció que esto no es suficiente ya que se evidencian pandeos y oxidación de la misma, lo que en un futuro por el clima propio de Malambo generaría pérdida de rigidez, resistencia y dureza y por ende su posterior pérdida de resistencia y posterior fractura. (Memoria Gráfica, fotos Tubería de soporte Balcones o voladizos)

**TUBERÍA DE SOPORTE BALCONES O VOLADIZOS, SE EVIDENCIA FRACTURA  
IMPORTANTE EN LA PLACA, URBANIZACIÓN CIUDELA REAL DEL CARIBE,  
ETAPA II, TORRE F, MALAMBO – ATLANTICO.**

- Se recomienda al MVCT, agilizar los procesos de revocatoria de los subsidios a los beneficiarios que incumplen las normas en reiteradas ocasiones.
- Se recomienda buscar un mecanismo para que la constructora se haga responsable de los arreglos y deje habitable la urbanización las Ciudadela Real del Caribe, ya que se evidencia un claro abandono además de calidad de materiales de obra deficiente, de la misma manera atender de manera inmediata los voladizos de la torre para evitar tragedias de los beneficiarios en un futuro y no repetir los errores del pasado

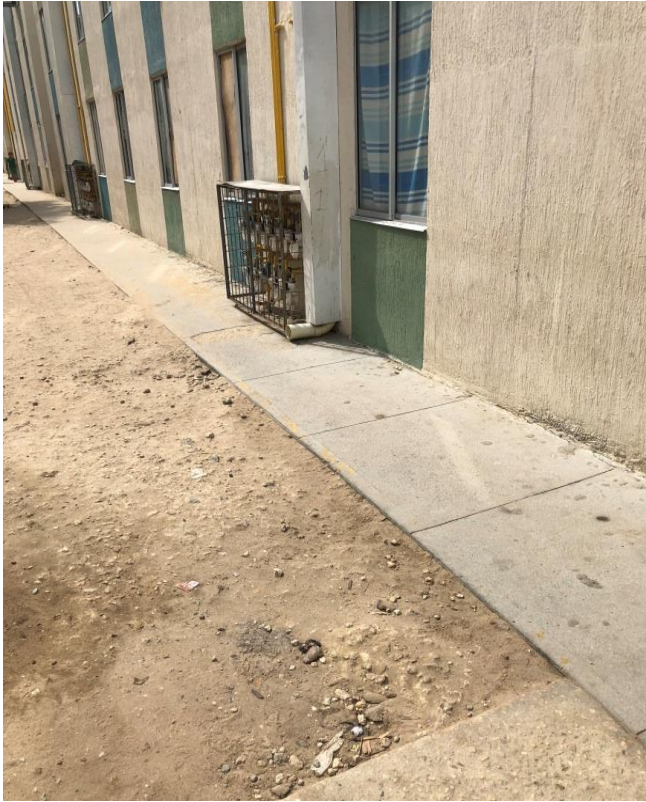
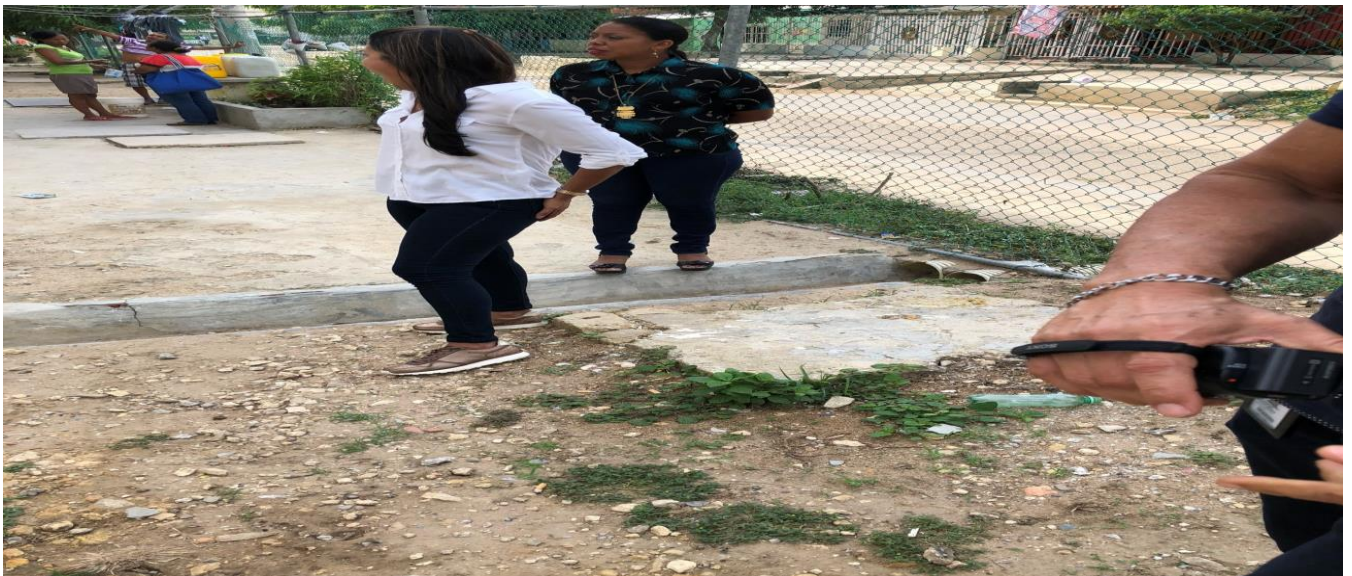
- Se evidenció que el techo recoge aguas lluvias pero estas, llegan a los andenes y zonas comunes (las cuales están rellenas con material triturado), lo que genera que este material se arrastre y tapone el alcantarillado pluvial del conjunto, también se evidencia que los canales a cielo abierto encargados de disponer estas aguas no están contruidos en la totalidad en la urbanización, por lo que estas aguas lluvias no tienen punto de descarga al alcantarillado pluvial del municipio y los existentes tienen problemas porque esto se colmatan por el material triturado y basura que está dispuestas por todas las zonas comunes. (Memoria Gráfica, Canales de aguas lluvias)

**CANALES Y BAJANTE DE AGUAS LLUVIAS, URBANIZACIÓN CIUDELA REAL  
DEL CARIBE, ETAPA II, MALAMBO – ATLANTICO.**

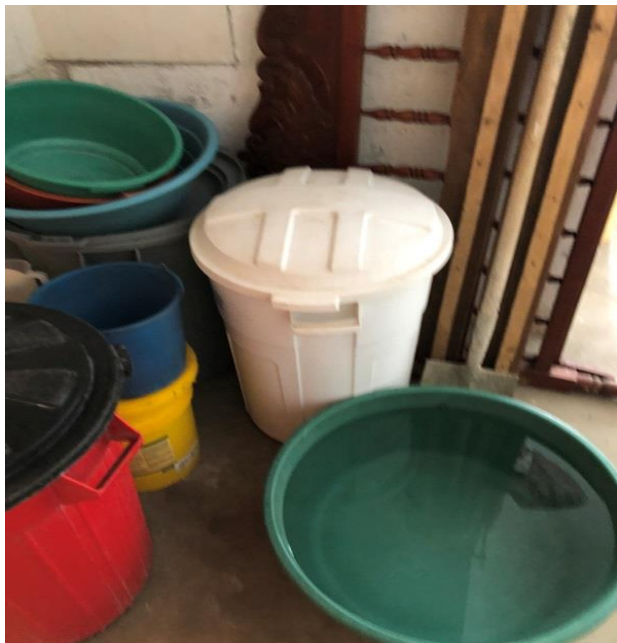
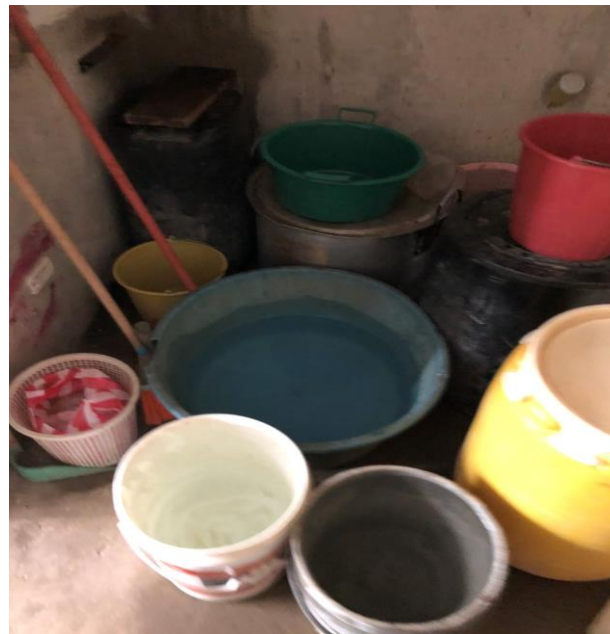
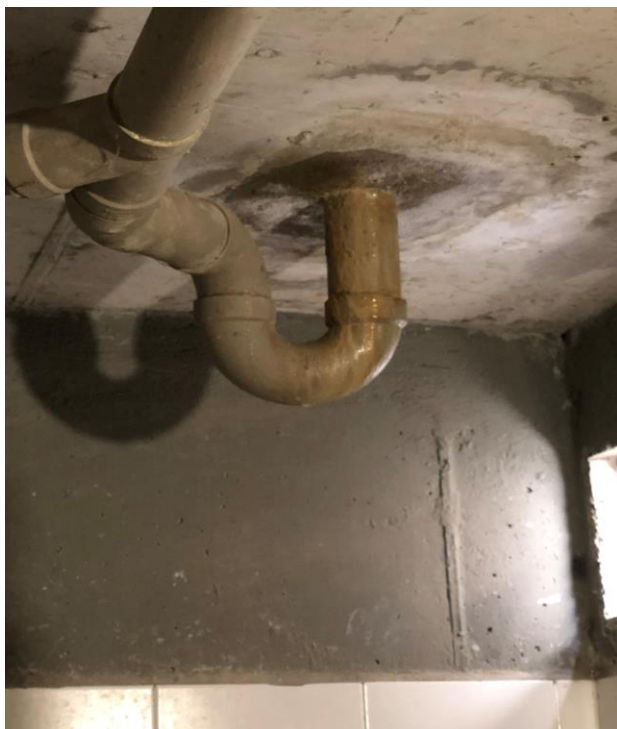
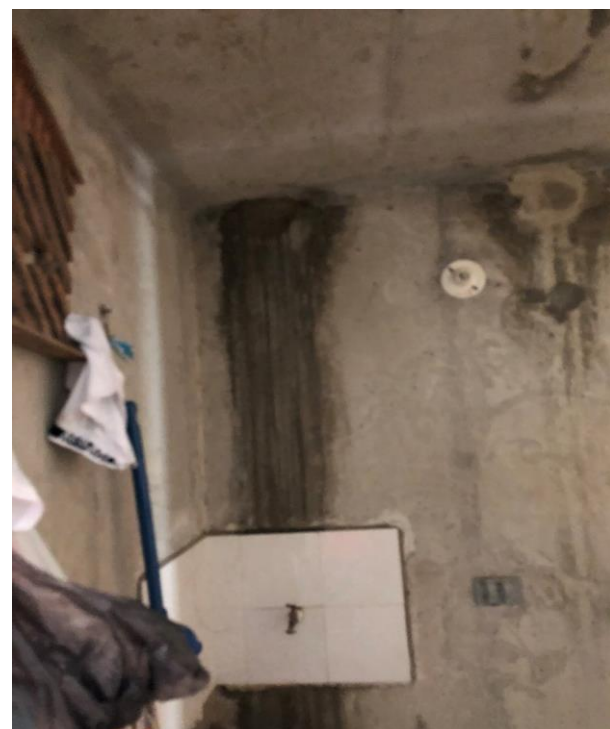
- En general, las torres de apartamentos se presentan humedades las cuales son causadas por la instalación de Tanques de almacenamiento no permitidos y que sobreesfuerzan la placa de cada piso, la que no ha sido diseñada para esa carga puntual generando fisuras y filtraciones a los apartamentos de los pisos inferiores; otra de las causas de las humedades es la instalación de dispositivos de aire acondicionado y antenas de televisión por cable, que permanecen en constante goteo de agua hacia los apartamentos inferiores generando infiltraciones por capilaridad. (Memoria Gráfica, tanques de almacenamiento y dispositivos de aire acondicionados no permitidos).

**TANQUE DE ALMACENAMIENTO DE AGUA NO PERMITIDOS Y HUMEDADES EN APARTAMENTOS TORRE A, URBANIZACIÓN CIUDEDELA REAL DEL CARIBE, ETAPA II, MALAMBO – ATLANTICO.**

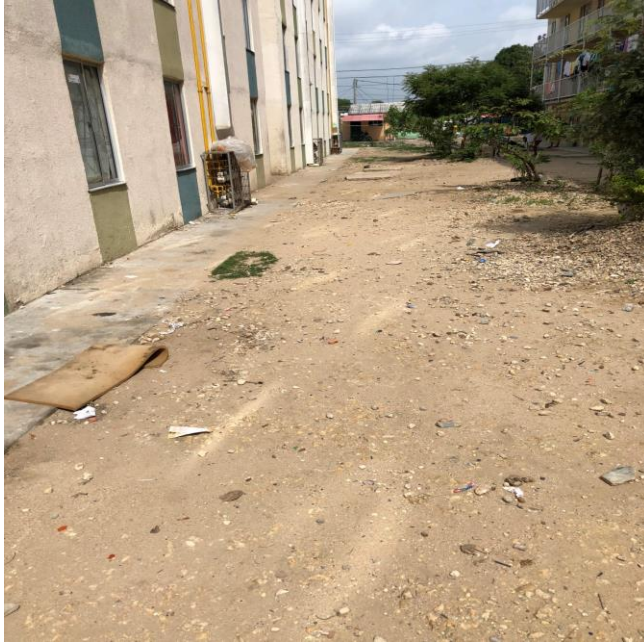
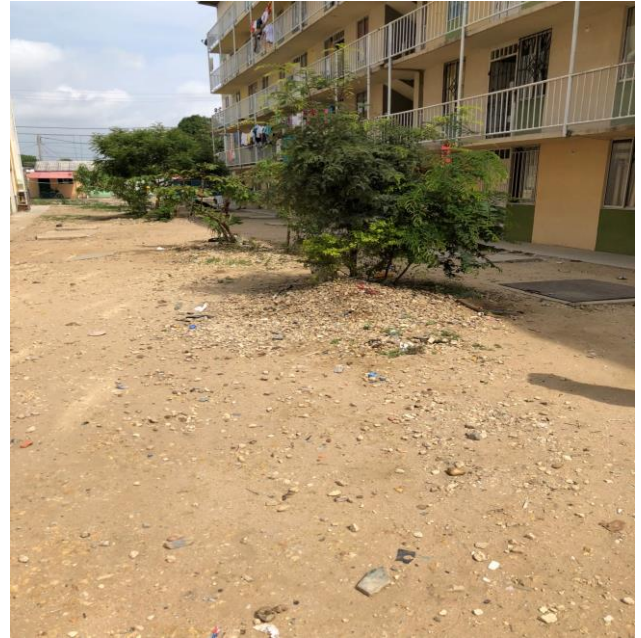
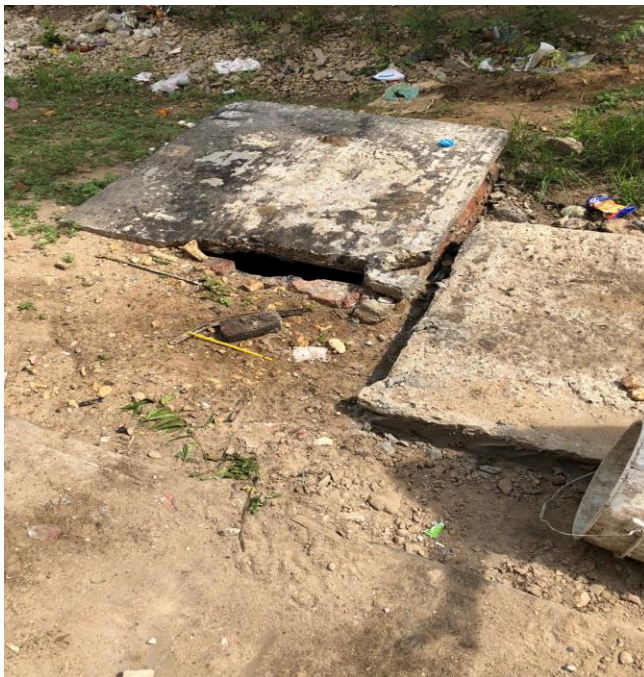
- Se evidenció que las zonas comunes se encuentran siempre con poco aseo, y que las basuras son arrojadas a las mismas sin control, lo que genera problemas de salubridad en la Urbanización. (Memoria Gráfica, Zonas Comunes)

**ZONAS COMUNES RELLENAS CON MATERIAL TRITURADO, CON BASURAS Y ANDENES EN MAL ESTADO, URBANIZACIÓN CIUDELA REAL DEL CARIBE, ETAPA II, MALAMBO – ATLANTICO.**

- Se recomienda a la alcaldía municipal realizar un plan de contingencia y de educación a los beneficiarios, para la recolección y disposición final de basuras, con tal de evitar problemas de salud de los habitantes.

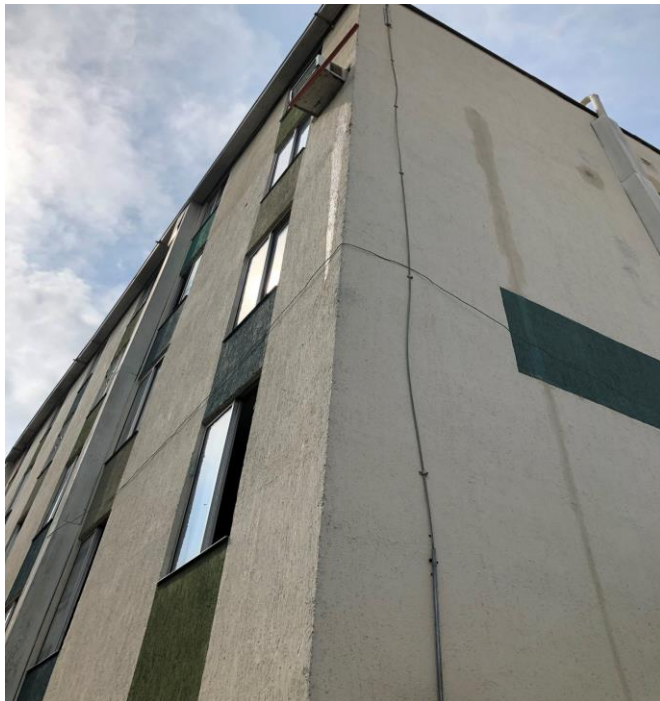
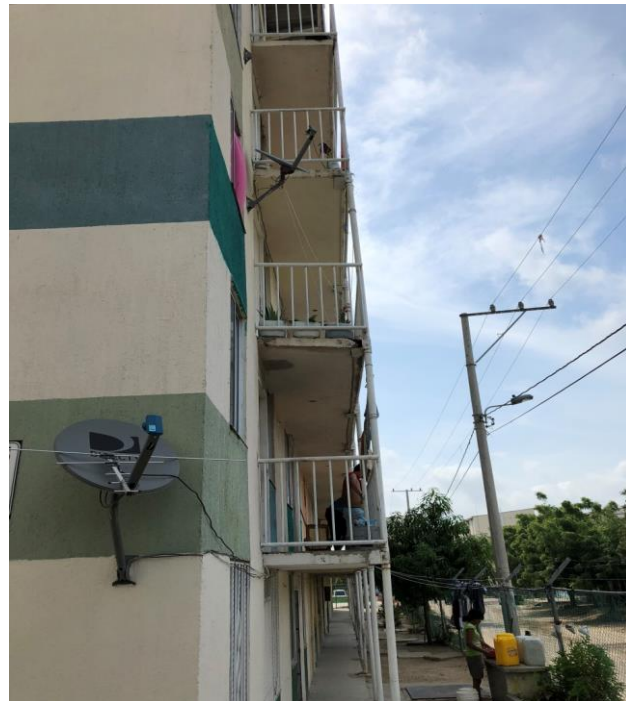
**DISPOSITIVO DE AIRE ACONDICIONADO Y ANTENA DE TELEVISIÓN SATELITAL  
GENERANDO HUMEDADES EN LAS TORRES, URBANIZACIÓN CIUDADELA REAL  
DEL CARIBE, ETAPA II, MALAMBO – ATLANTICO.**

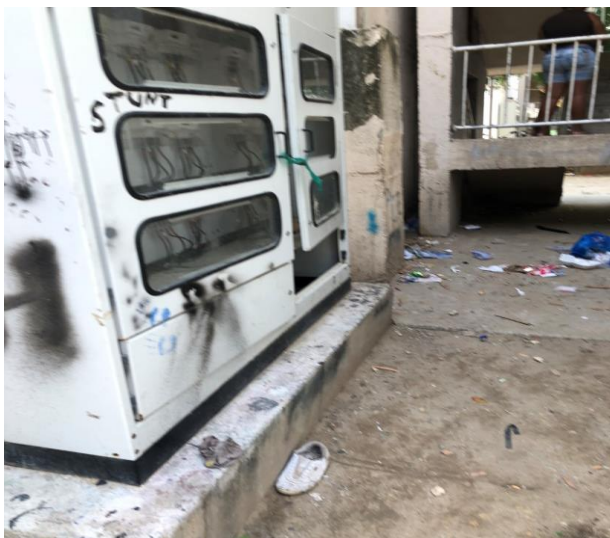
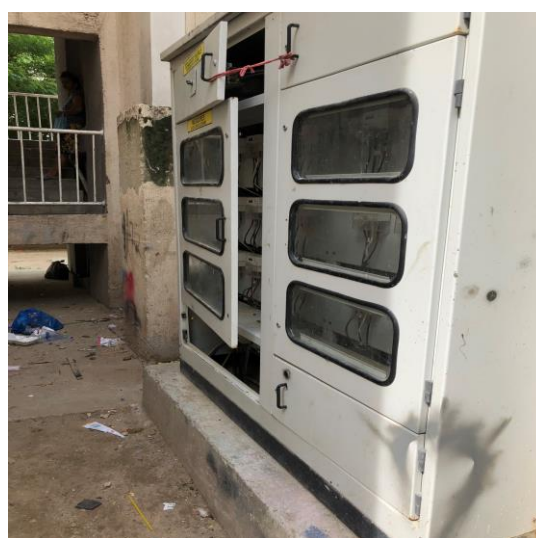
- En general, las cajas en donde se encuentran instalados los medidores de Energía eléctrica están en mal estado, sin ningún tipo de seguridad lo que conlleva a que estos medidores sean objetos de violaciones (Conexiones fraudulentas y hurtos por parte de los beneficiarios).

**CAJAS ELÉCTRICAS SIN SEGURIDAD Y EN MAL ESTADO, URBANIZACIÓN  
CIUDADELA REAL DEL CARIBE, ETAPA II, MALAMBO – ATLANTICO.**
