ASUNTO: Informe de Seguimiento a Proyecto del Municipio de Yopal  
(Casanare).

Informe seguimiento a proyecto enmarcado en el Programa de Agua y Saneamiento Básico.

- Construcción Sistema de Abastecimiento y Tratamiento de Agua Potable para el Casco Urbano del Municipio de Yopal.

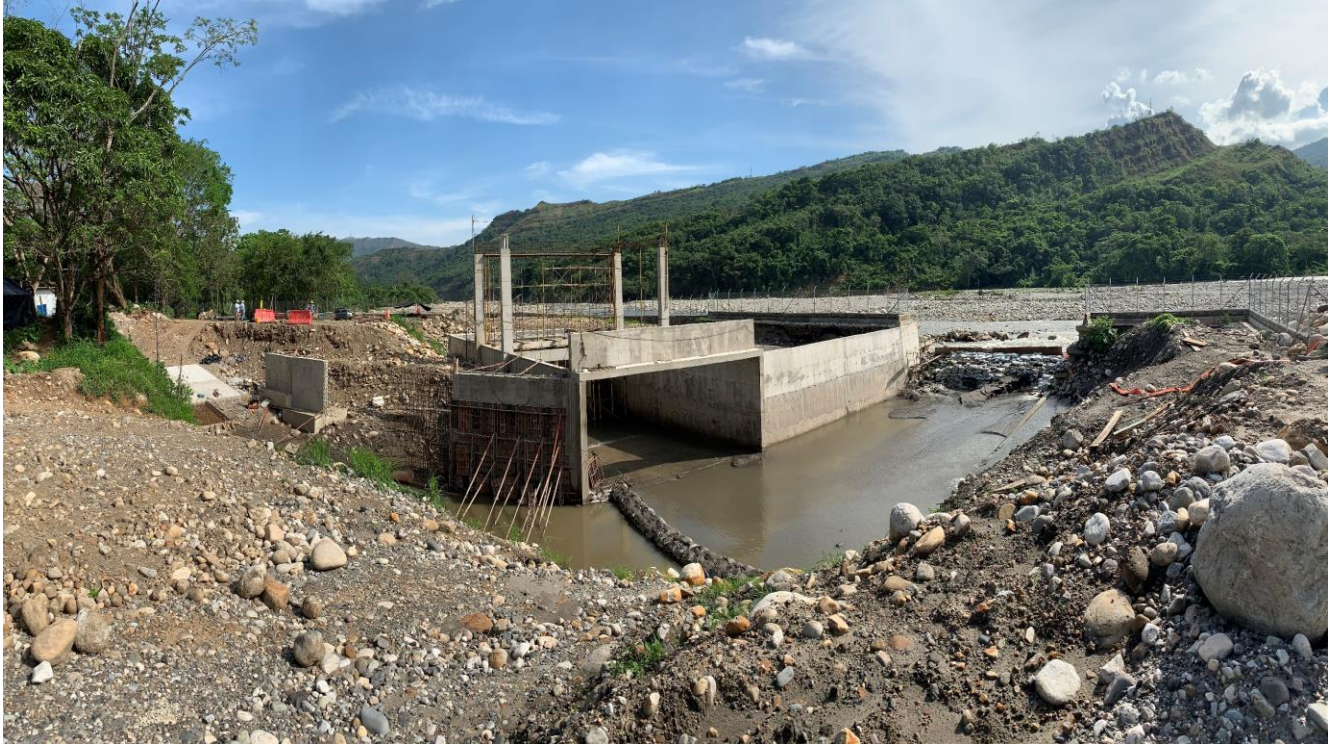
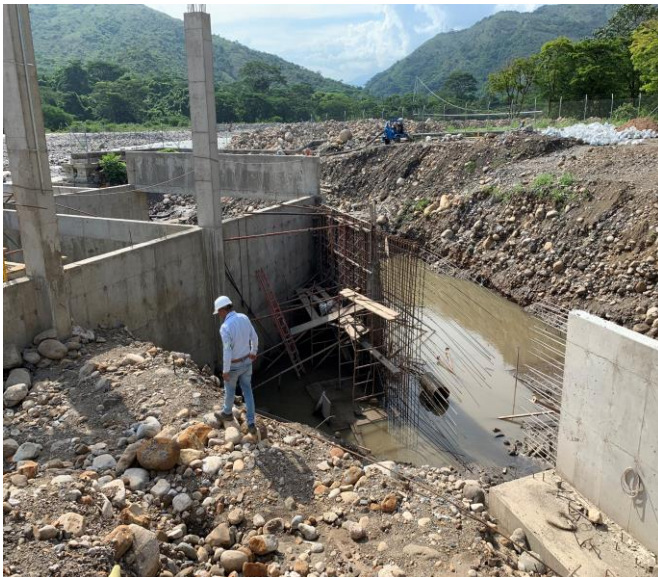
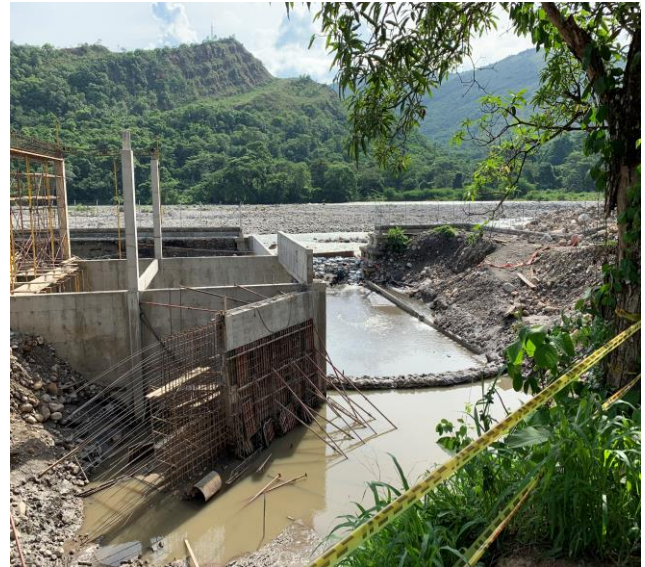
En horas de la tarde, se realiza la visita a campo al proyecto contando con la presencia del contratista, interventoría, representante del Fondo de Adaptación, y funcionarios del Ministerio de Viena, Ciudad y Territorio, iniciando la inspección de las obras en ejecución de la bocatoma de fondo lateral, la cual presenta un avance de físico del 92%, faltando la construcción de la aleta izquierda para culminar esta estructura (ver figura 1), la instalación de compuertas, y el empalme con la tubería aducción.

Figura 1. Bocatoma Lateral, Municipio de Yopal, 29 de abril de 2019

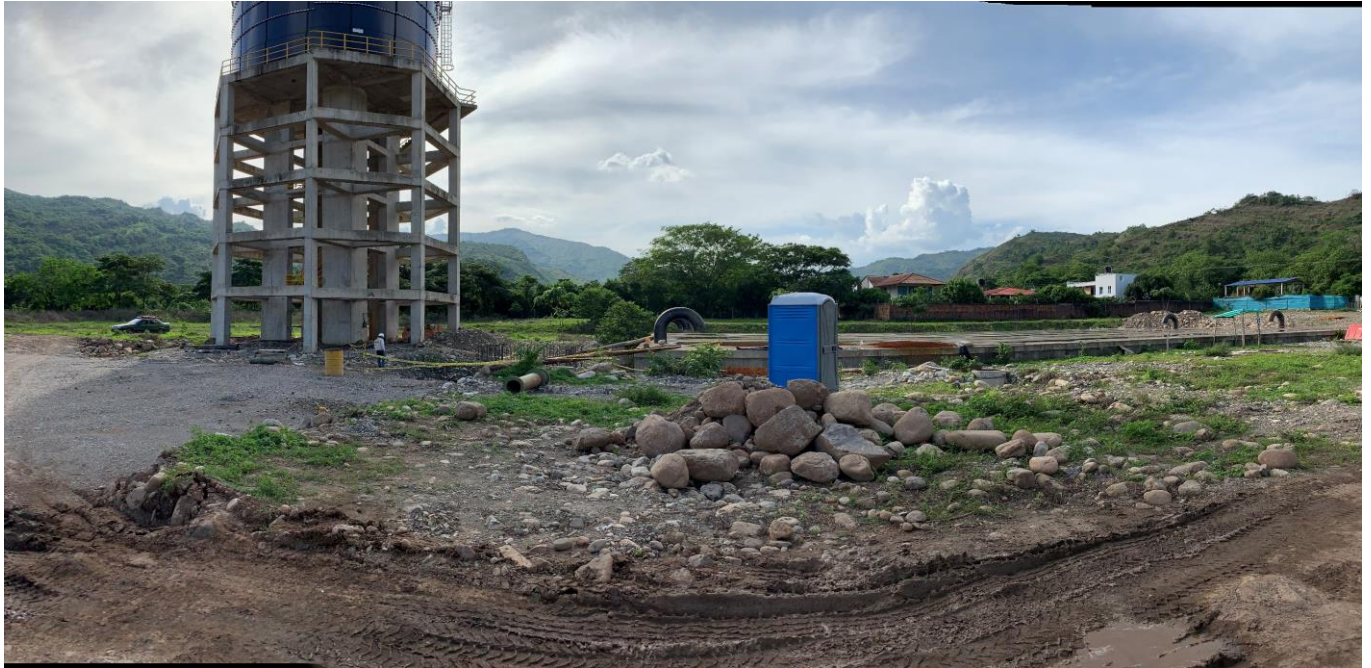
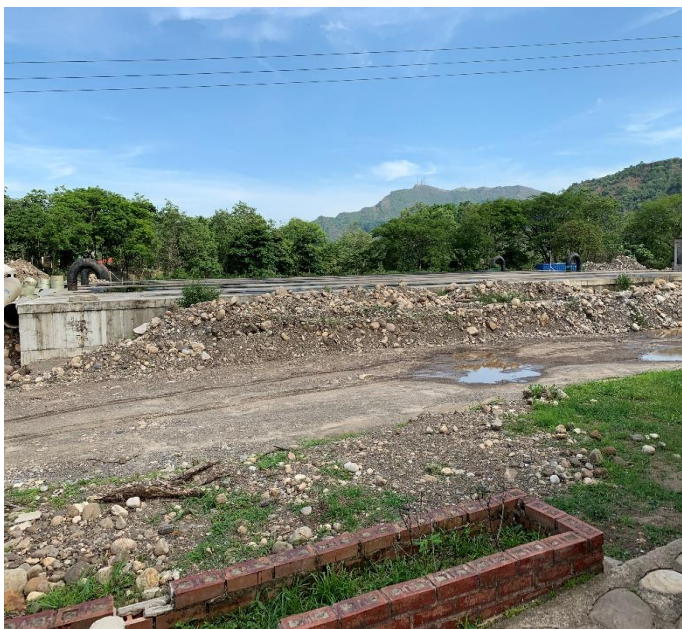
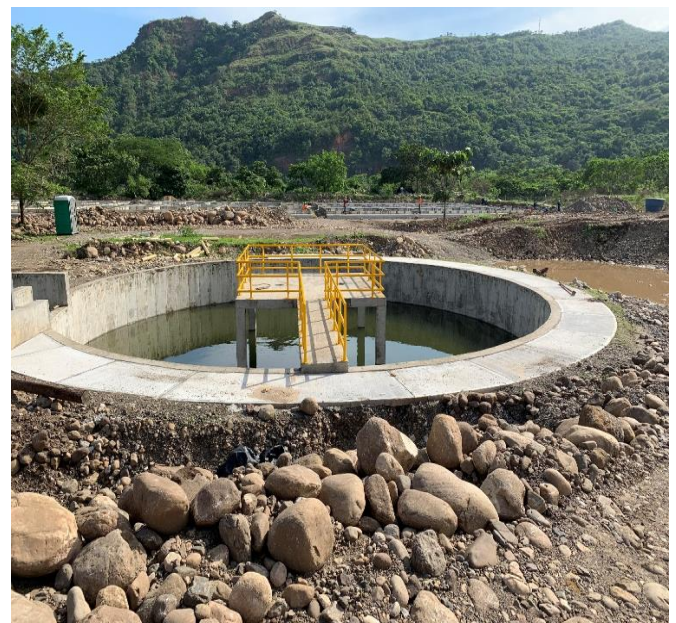
A continuación, el equipo acompañante se desplaza a la zona donde se encuentran las estructuras tales como: PTAP con capacidad de 750 l/s, 2 Tanques de almacenamiento cada uno con capacidad de 8.000 m<sup>3</sup>, Tanque de retorno para lavado de filtros, Tanque elevado para el servicio de la PTAP, Tres edificios discriminados de la siguiente manera: un edificio administrativo, un edificio para dosificación de químicos para la PTAP, y un edificio para la cloración; se da inicio a la verificación de los tanques de almacenamiento, retorno y de servicio (ver figura 2) los cuales ya se encuentran en un 100% de ejecución, sin embargo, en el tanque de retorno se recomienda instalar una baranda metálica para brindar seguridad, posteriormente se revisa el desarenador el cual se encuentra construido en un 100% (Ver figura 3); luego se inspecciona el edificio de cloración (ver figura 4), el cual ya se encuentra con cableado eléctrico y con un avance del 90% en su construcción, seguidamente se revisan los lechos de secado que se encuentran ya terminados (ver figura 5).

Figura 2. Tanque de Servicio y Tanque almacenamiento 1, parte superior; tanque de almacenamiento 2, parte inferior izquierda; Tanque de retorno sin baranda de seguridad parte inferior derecha; Municipio de Yopal, 29 de abril de 2019

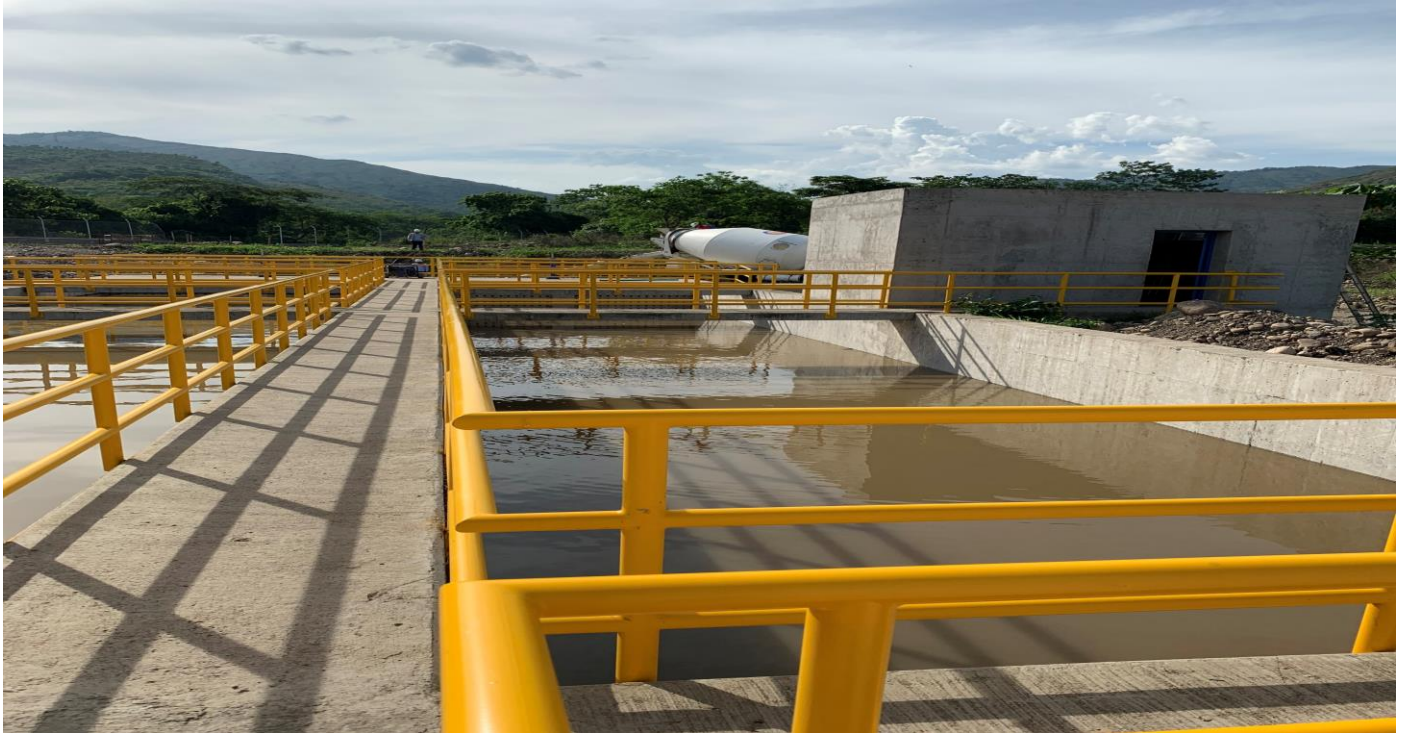
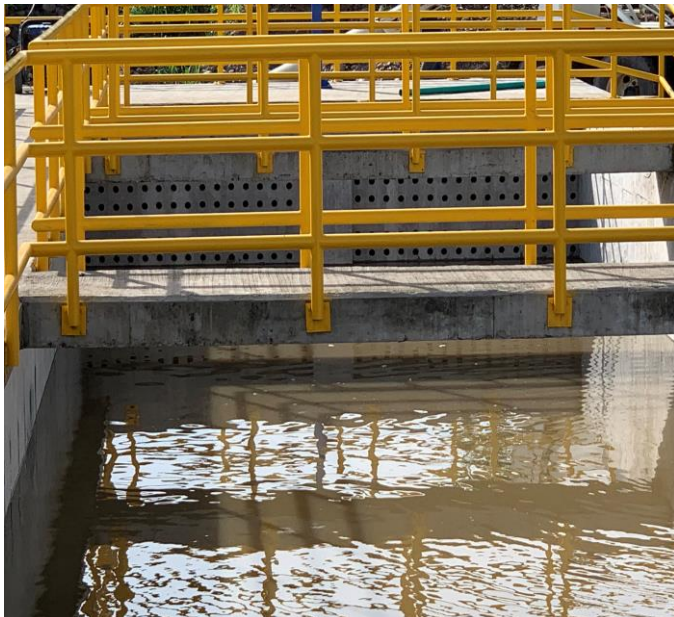
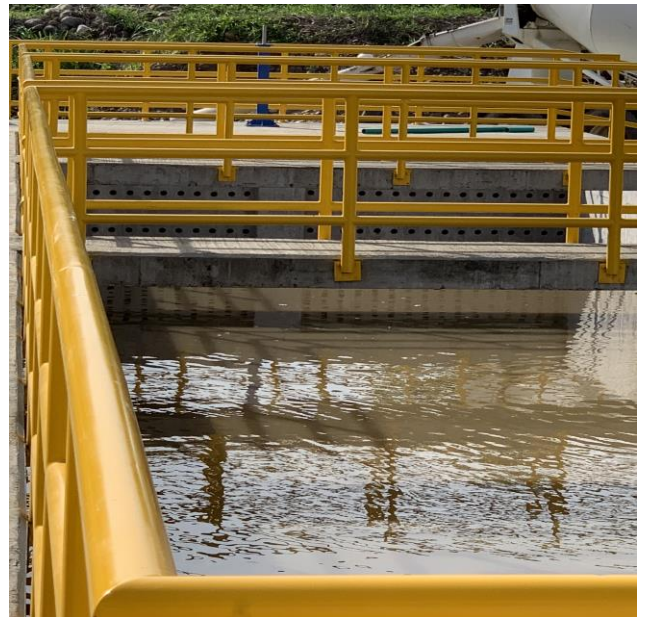
Figura 3. Desarenador; Municipio de Yopal, 2019

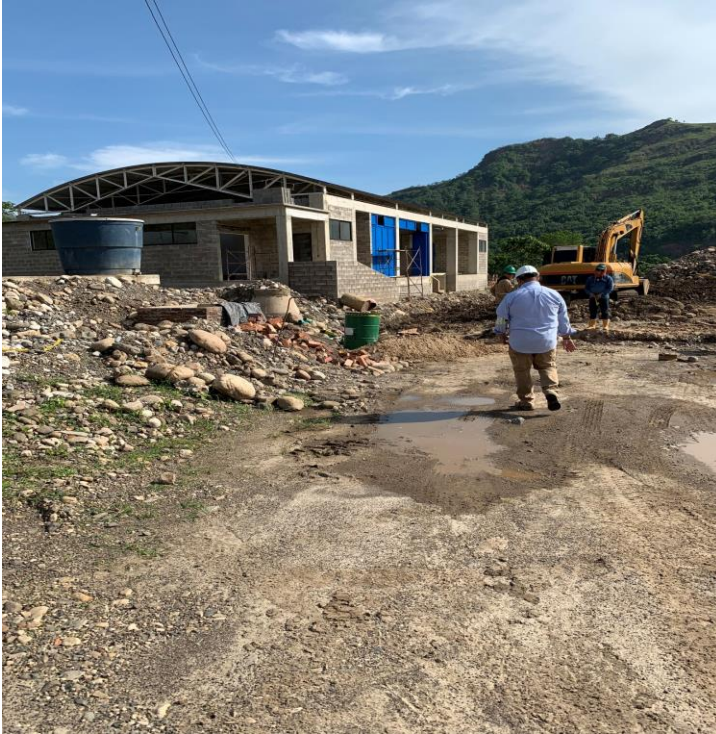
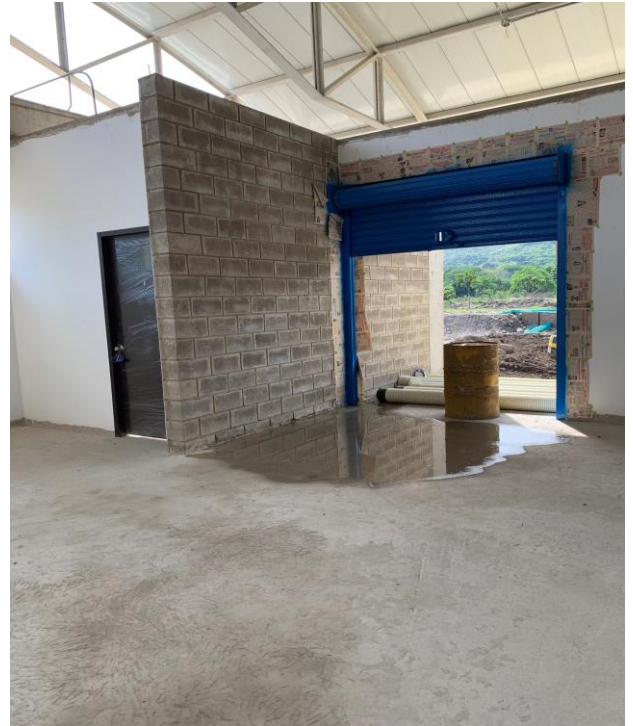
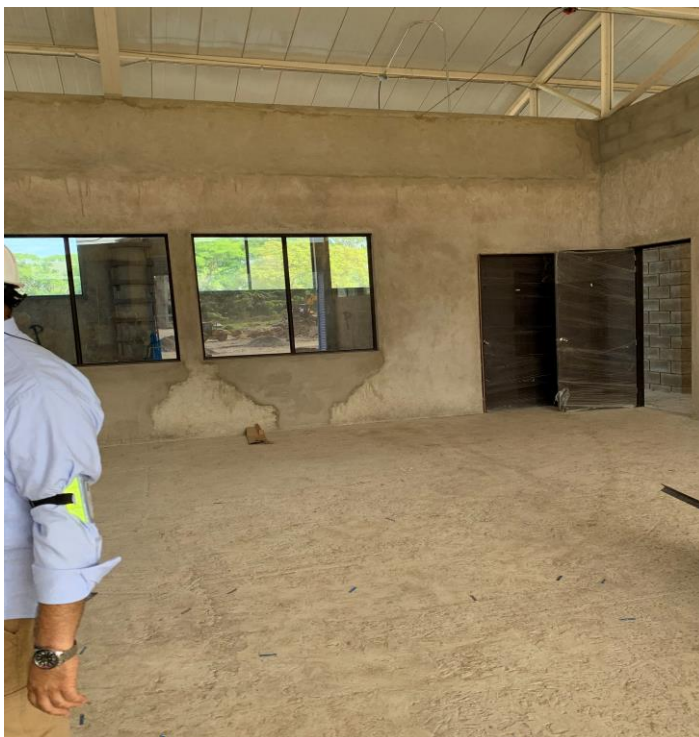
Figura 4. Edificio para la cloración; Municipio de Yopal, 29 de abril de 2019

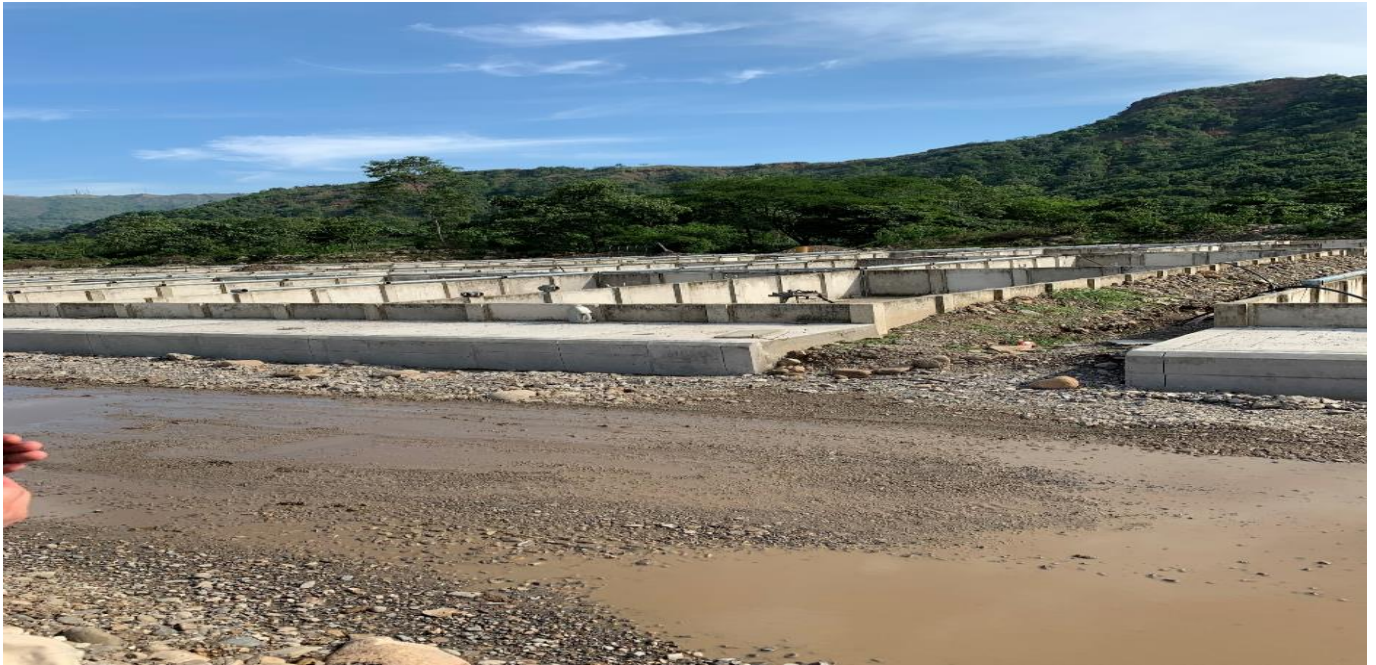
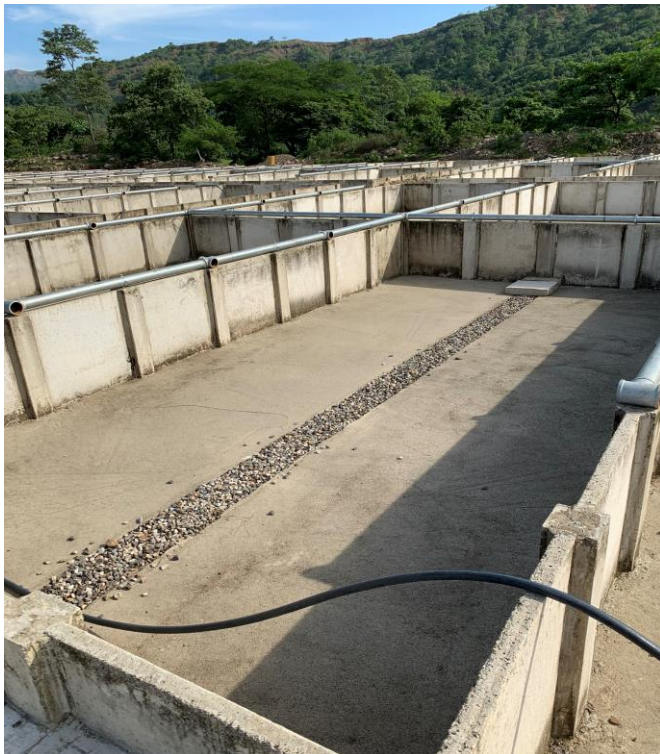
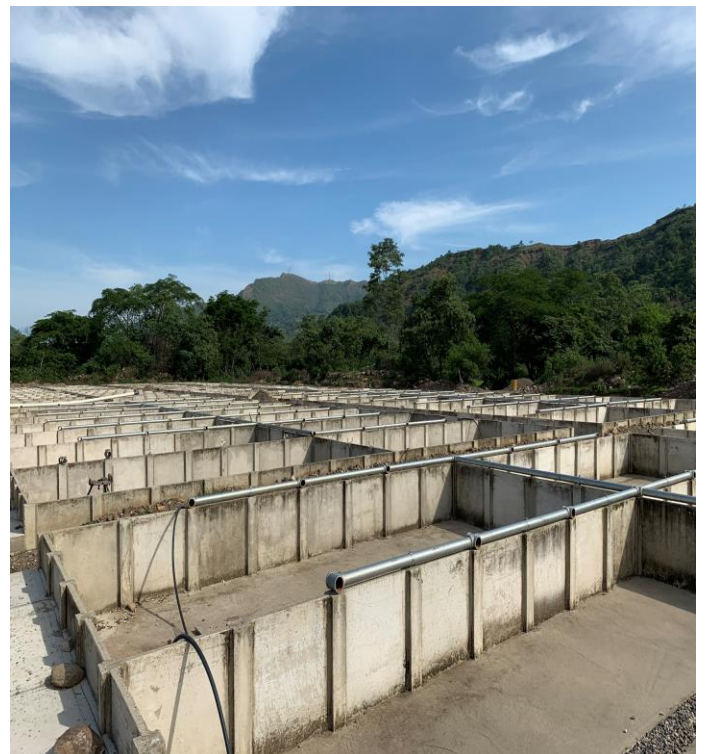
Figura 5. Lechos de Secado; Municipio de Yopal, 29 de abril de 2019

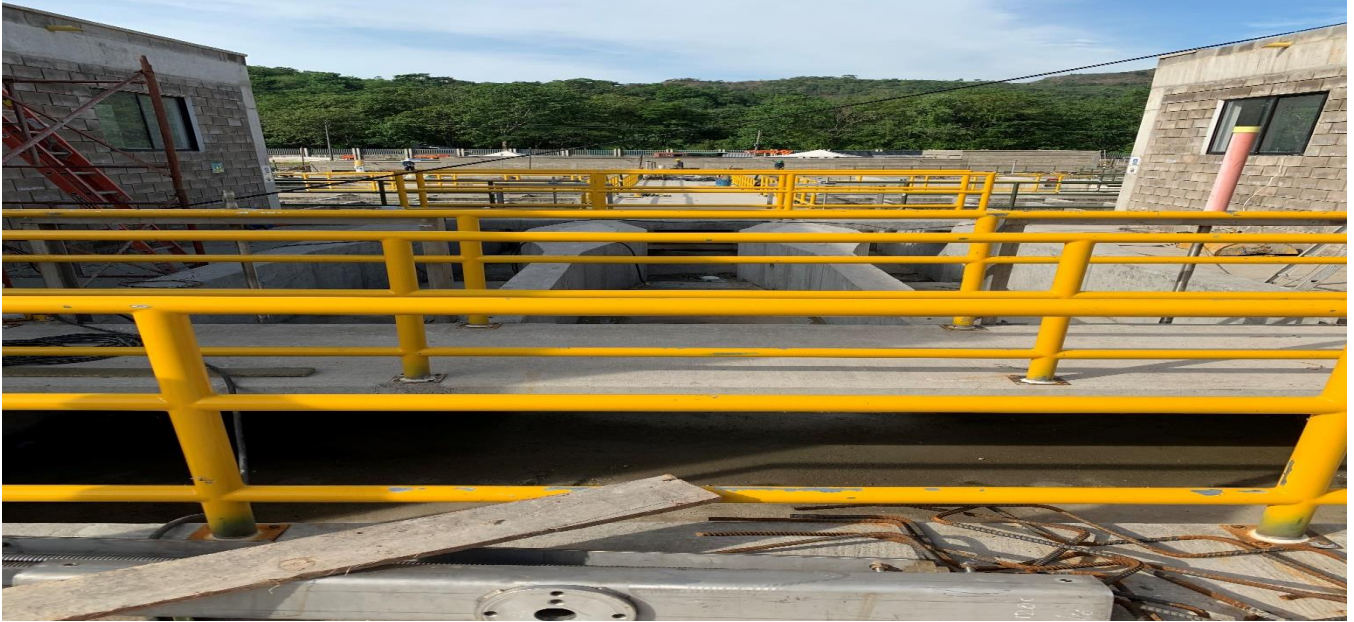
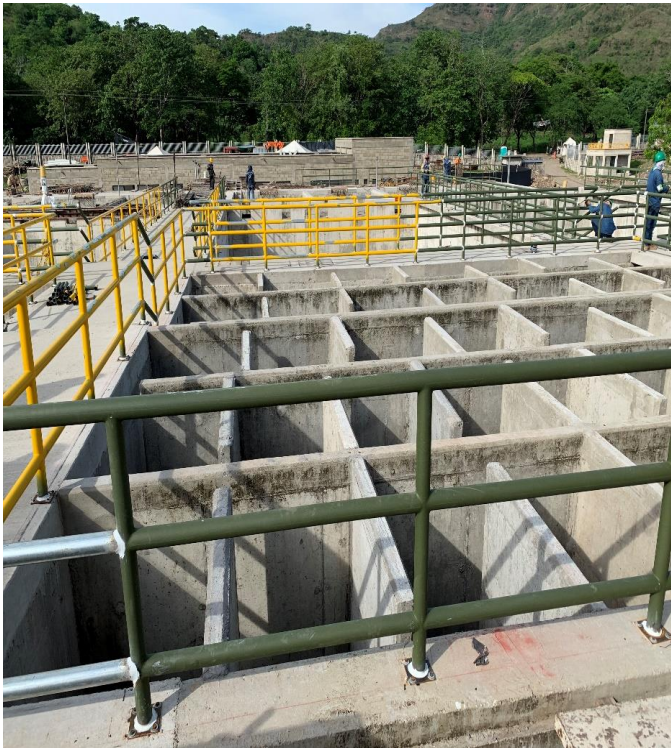
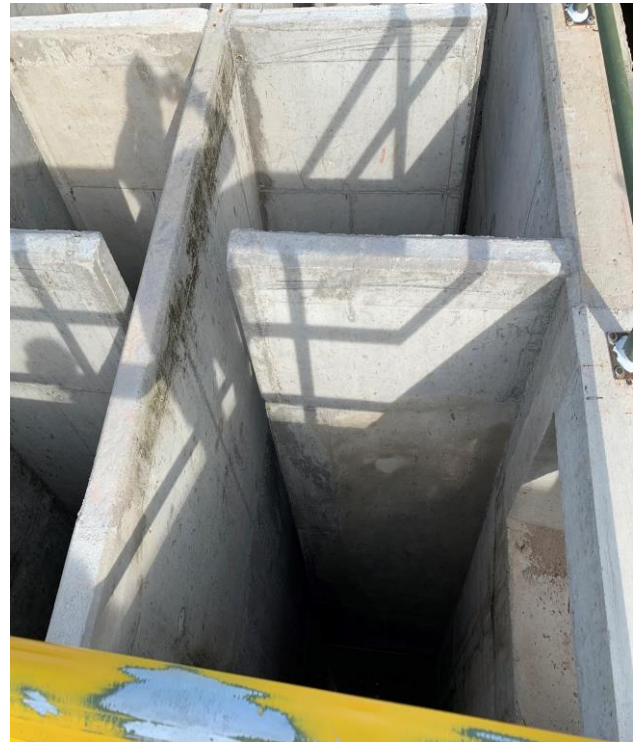
- Canaleta Parshall al 100% de construcción (ver figura 6)
- Floculación al 85% de construcción (ver figura 6)
- Sedimentador se encuentran contruidos, sin embargo, aún falta por definir el sistema de recolección de lodos, para así comenzar con la instalación de los paneles de sedimentación acelerada como está dispuesta en el diseño, esta definición la hará el comité técnico presidido por el señor alcalde de Yopal. Comité que se realizará el 30 de abril de 2019. (ver figura 7)
- El sistema de filtros se en cuenta en un 75% de su ejecución. (ver figura 8)

Figura 6. Canaleta Marshall y floculador PTAP; Municipio de Yopal, 29 de abril de 2019

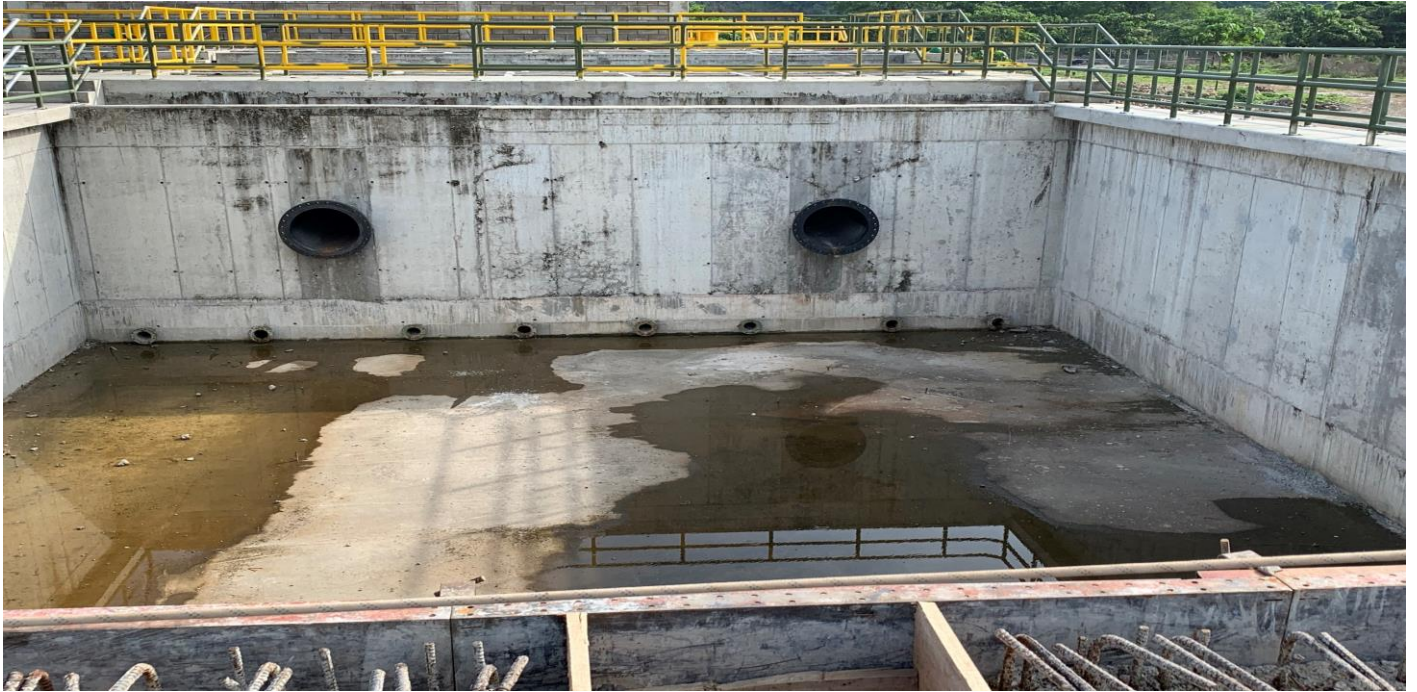
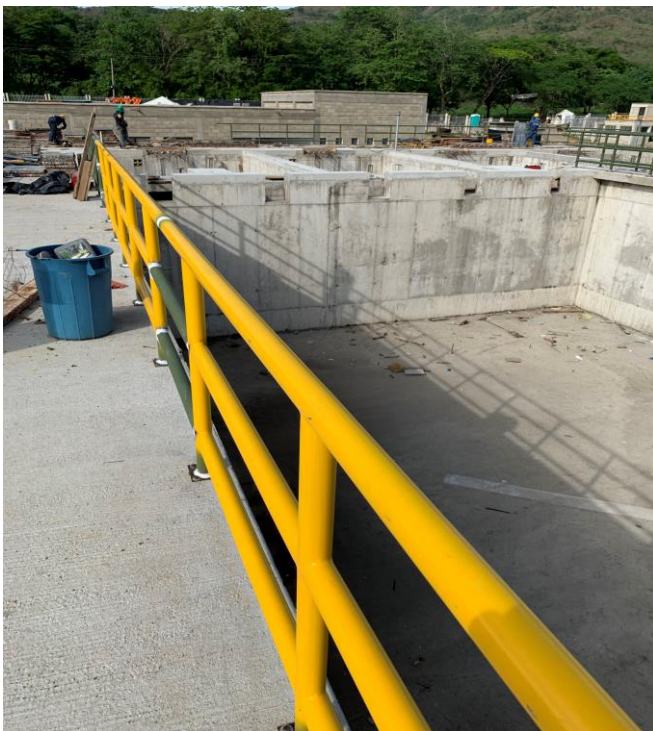
Figura 7. Sedimentador PTAP; Municipio de Yopal, 29 de abril de 2019

- ✓ Se recomienda realizar una comunicación a FINDETER, quien en calidad de ejecutor defina con el interventor el sistema de recolección de lodos del sedimentador, teniendo en cuenta que si se escoge la instalación de barredor de lodos, estos equipos demoraran 4 meses en su importación, y otro mes en su instalación y puesta en marcha, lo que generaría un retraso en la obra y por ende el incumplimiento de los compromisos estipulados en la Sentencia N° 199 de 2018 del Tribunal de Arbitramento de Yopal.

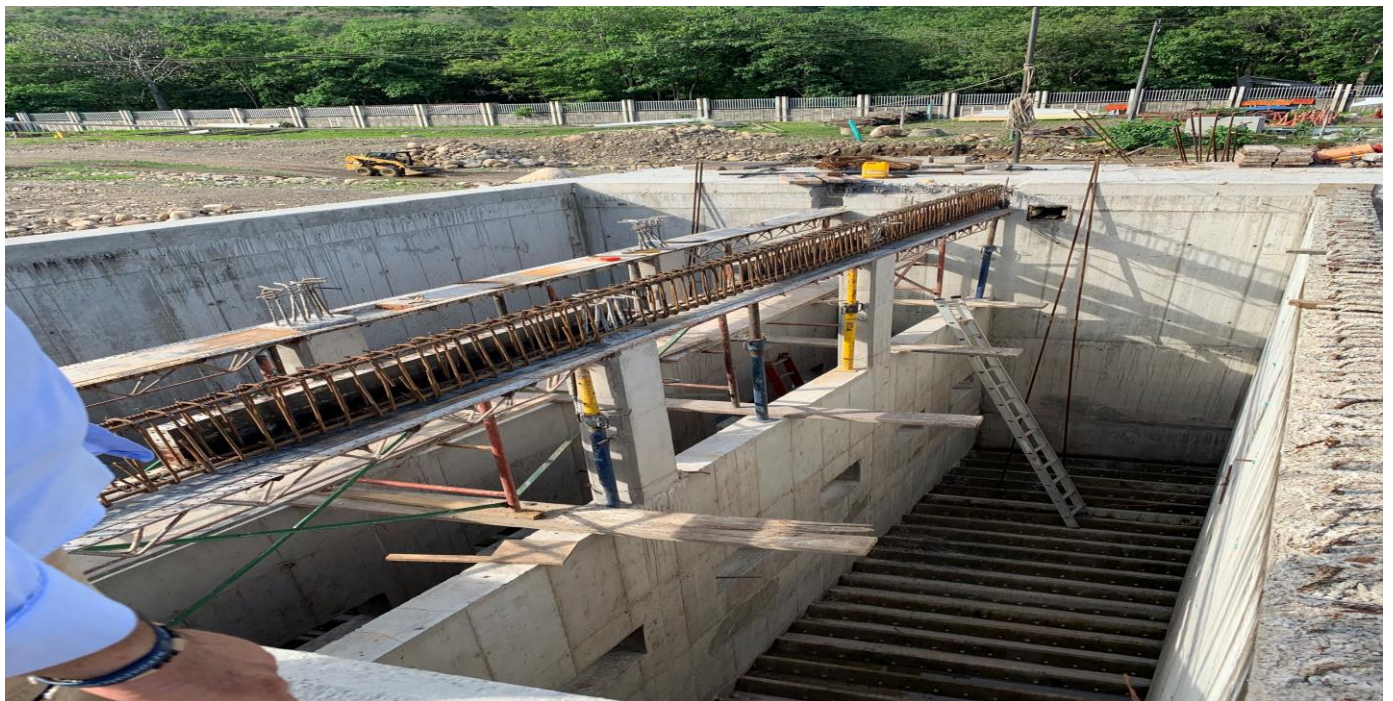
Figura 8. Sistema de Filtros PTAP; Municipio de Yopal, 29 de abril de 2019

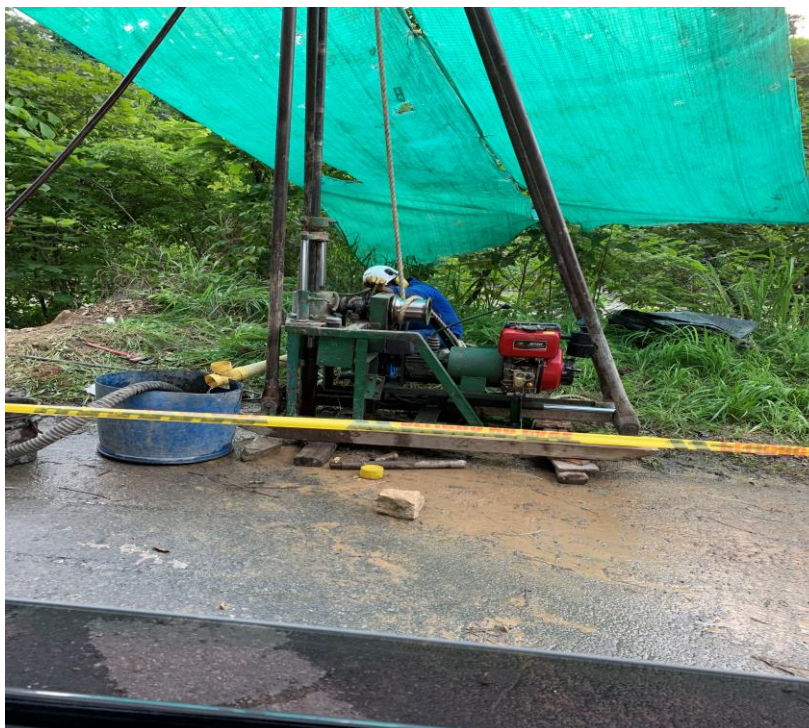
Se continua con la inspección del estudio Geotécnico (ver figura 9), el cual dará la guía para la realización de las obras de protección de la línea de aducción ubicadas en el Km 2 + 090, en el sector conocido como puente La Cabuya.

Figura 8. Estudio geotécnico K2 + 090 sector Puente la Cabuya; Municipio de Yopal, 29 de abril de
