INFORME DE AUDITORÍA INTERNA	Versión: 3.0
		Fecha: 22/04/2015
		Código: CI-F-06

FECHA DE EMISION DEL INFORME	21/06/2017	
Proceso/subproceso: Gestión del Talento Humano		
Responsable del proceso: Dra. Constanza Martinez Coordinadora Grupo Interno de Trabajo de Talento Humano		
Objetivo de la Auditoría: Verificar que el Sistema de Gestión de Seguridad y Salud en el Trabajo de la organización cumple con los requisitos de las normatividad vigente. Identificar oportunidades de mejora que se presente para el mantenimiento del Sistema de Gestion.		
Alcance de la Auditoría: La verificación comprende la revisión del cumplimiento de los estándares mínimos requeridos por el Decreto 1072 de 2015, Resolución 1111 de 2017 y los establecidos por la Entidad en sus procesos internos.		
Criterios de la Auditoría: Normativos: Decreto 1072 de 2015 Por medio del cual se expide el Decreto Unico Reglamentario del Sector Trabajo, Resolucion 1111 de 2017, Resolución 2013 de 1986 comité paritario de Seguridad y Salud en el Trabajo, Resolución 1016 de 1989 Organización, funcionamiento y forma de los programas de Seguridad y Salud en el Trabajo en el país, Resolución 2400 de 1979 Disposiciones sobre vivienda

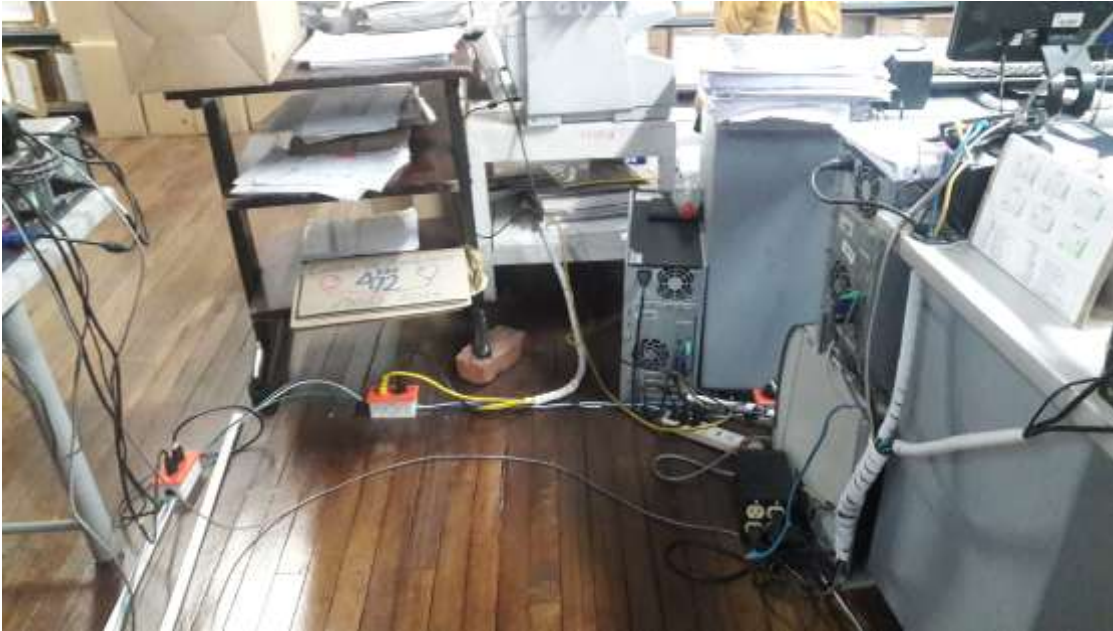
Registro Fotográfico No 17

Seguridad de instalaciones y áreas de trabajo

Se recomienda garantizar las condiciones de orden y aseo, mobiliaria y de cableado eléctrico.
