FORMATO: INFORME DE SEGUIMIENTO Y/O DE LEY PROCESO: EVALUACIÓN, ACOMPAÑAMIENTO Y ASESORÍA DEL SISTEMA DE CONTROL INTERNO	Versión: 6.0
		Fecha: 25/06/2019
		Código: ECI-F-11

La Oficina de Control Interno realiza seguimiento al proyecto denominado “Optimización del sistema de acueducto municipio de Barbacoas” del departamento de Nariño, efectuado en el marco del acompañamiento técnico a los Proyectos de Agua y Saneamiento Básico a cargo de la respectiva Subdirección, que por alguna situación su normal y correcta ejecución se encuentra afectada, con el fin de establecer su estado actual e igualmente presentar las recomendaciones para subsanar las problemáticas, apoyando así a la Entidad en el cumplimiento de su misionalidad

- Optimización del sistema de Acueducto Municipio de Barbacoas.

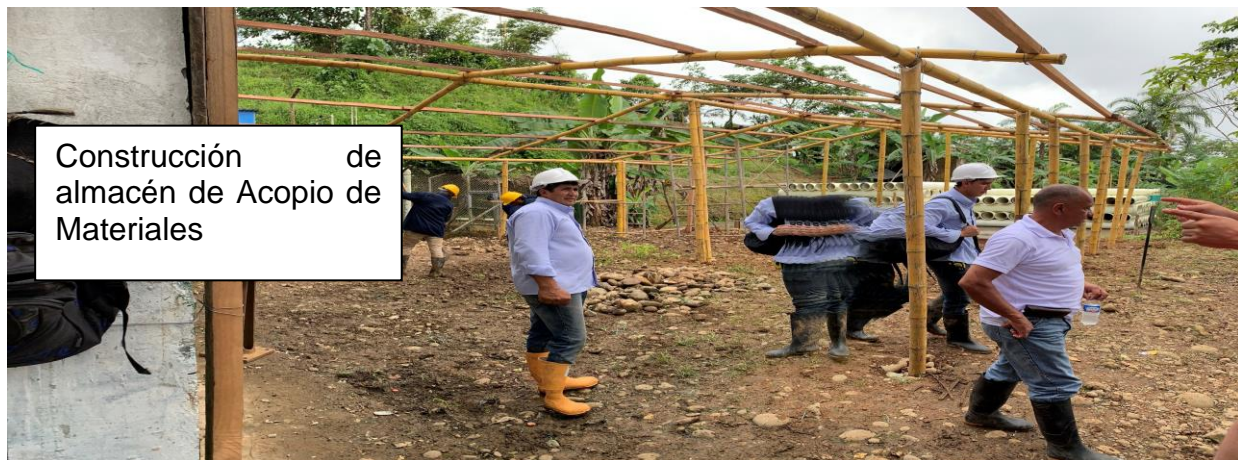
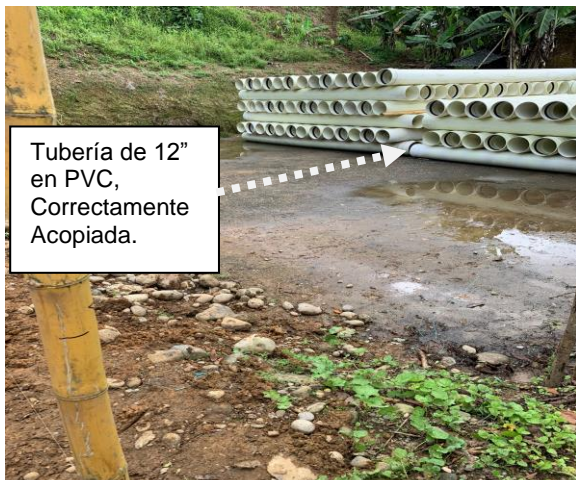
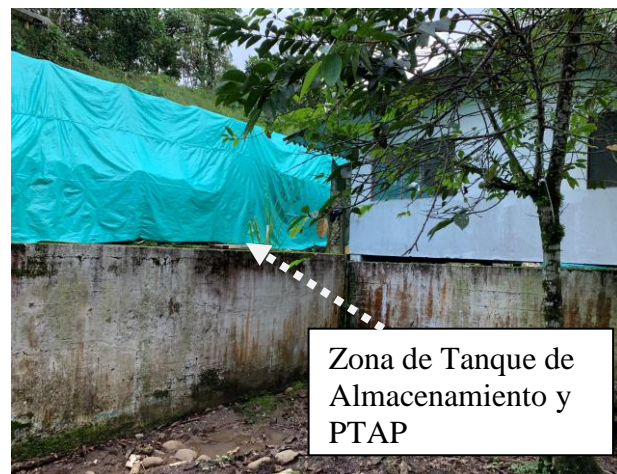
Acto seguido, se llega al lote donde quedarán ubicadas la estructuras tales como la Planta de Tratamiento de Agua Potable – PTAP, tanque de almacenamiento, y caseta de cloración, en el momento de la visita el contratista se encuentra adelantando la construcción del almacén de acopio de materiales para la obra.

Imagen 2 Lote donde quedara Ubicado la PTAP, tanque semienterrado de 700 m³, almacén de acopio

de materiales y caseta de cloración, del Proyecto denominado “Optimización del sistema de Acueducto Municipio de Barbacoas”, (Municipio de Barbacoas, 12 de junio de 2019, 11:00 a.m.)

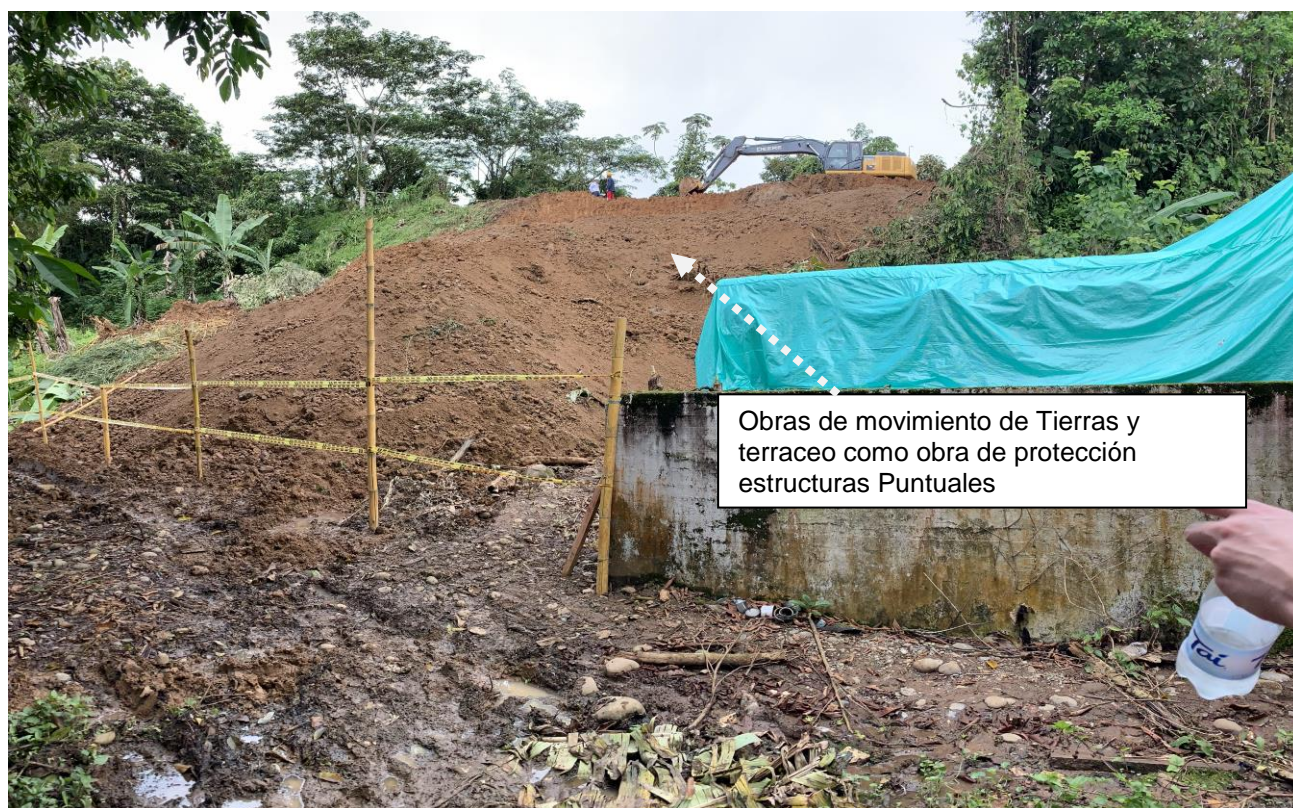
También se observa la maquinaria trabajando en el movimiento de tierras necesario para dejar a nivel el terreno del lote donde quedan ubicadas las estructuras puntuales como PATP y tanque de almacenamiento y realizar el terraceo como obra de protección para las mismas. El MVCT hace recomendación de que se señalice mejor el sitio de obra, previendo, que no se generen accidentes durante la ejecución de la obra, toda vez que la misma se desarrolla al lado de la vía de acceso principal al municipio de Barbacoas. (ver imagen 3)

Imagen 3 terraceo de talud adyacente a las estructuras puntuales, del Proyecto denominado “Optimización del sistema de Acueducto Municipio de Barbacoas”, (Municipio de Barbacoas, 12 de junio de 2019, 2:00 p.m.)

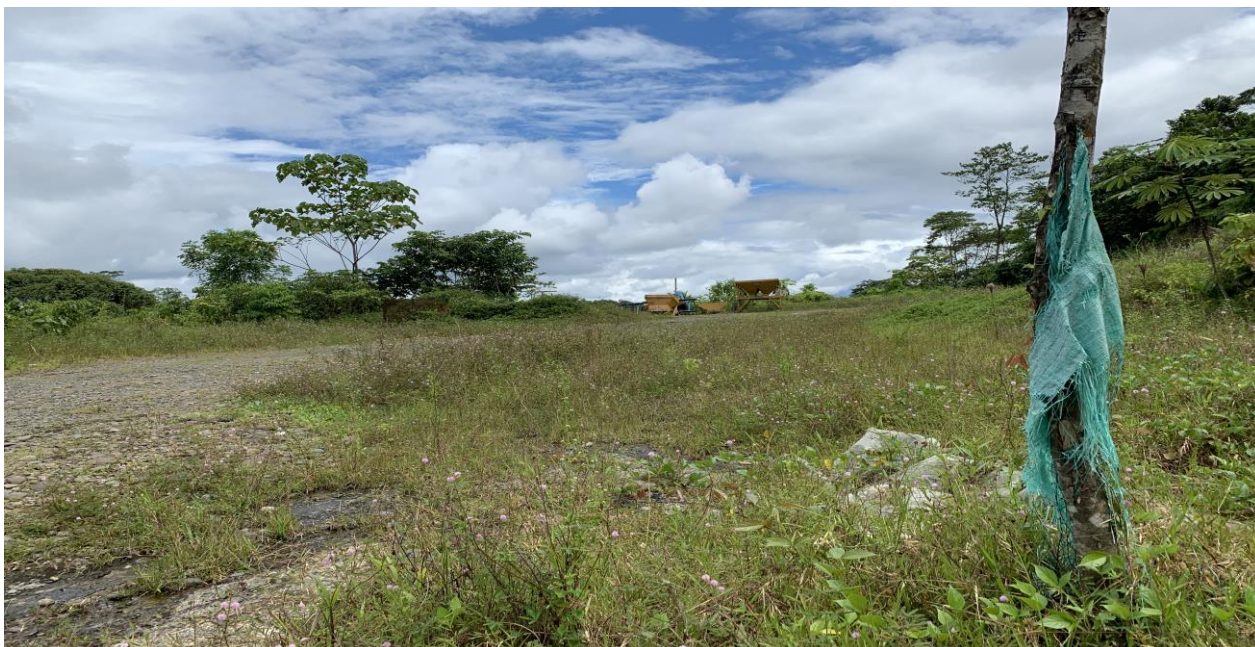
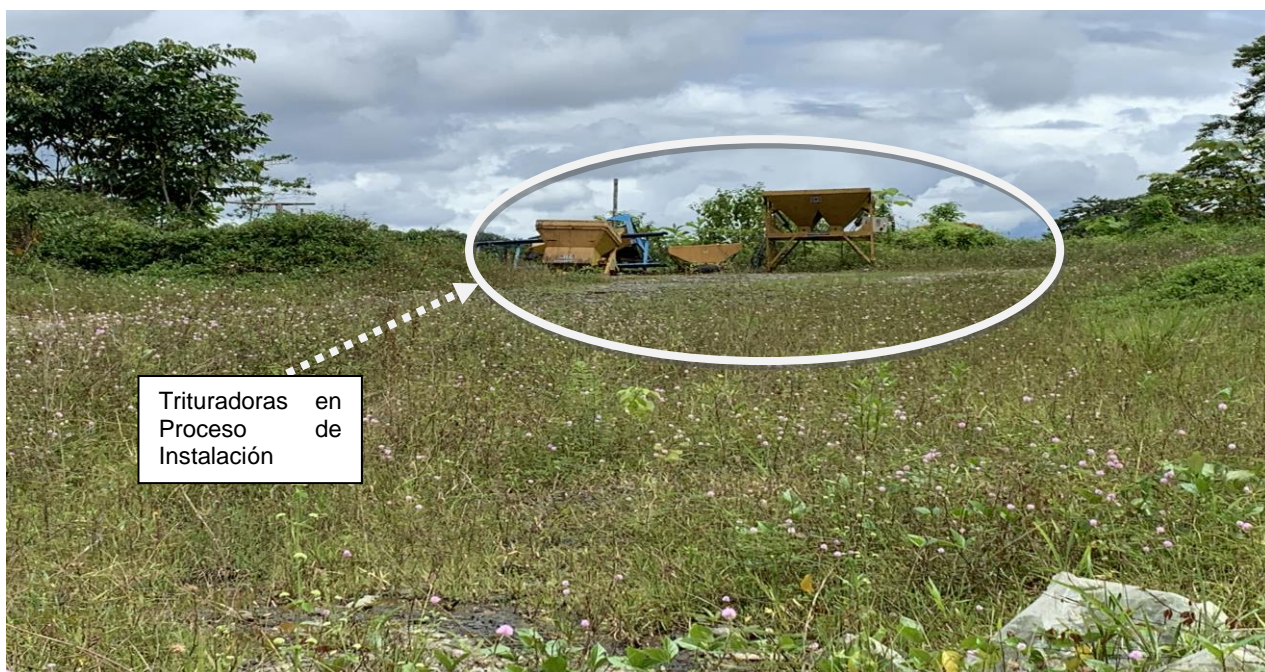
Posteriormente se continua con la visita de obra, llegando al lote donde se ubicarán, la trituradora, laboratorios de Concreto, y el centro de acopio de materiales Pétreos, necesarios para la ejecución de la obra, allí se evidenció que hay un espacio suficiente para estas actividades de vital importancia para conocer los resultados de los ensayos de primera mano sobre el concreto que será instalado en las estructuras puntuales, teniendo en cuenta que este debe ser de 4000PSI, impermeabilizado como lo exigen la NSR 10 (Ver imagen 4).

Trituradoras
en
Proceso
de
Instalación

Imagen 4 Lote donde quedara Ubicado la Planta de triturado, laboratorios de Concretos y acopio de materiales pétreos, para la obra, Proyecto denominado “Optimización del sistema de Acueducto Municipio de Barbacoas”, (Municipio de Barbacoas, 12 de junio de 2019, 10:00 a.m.)

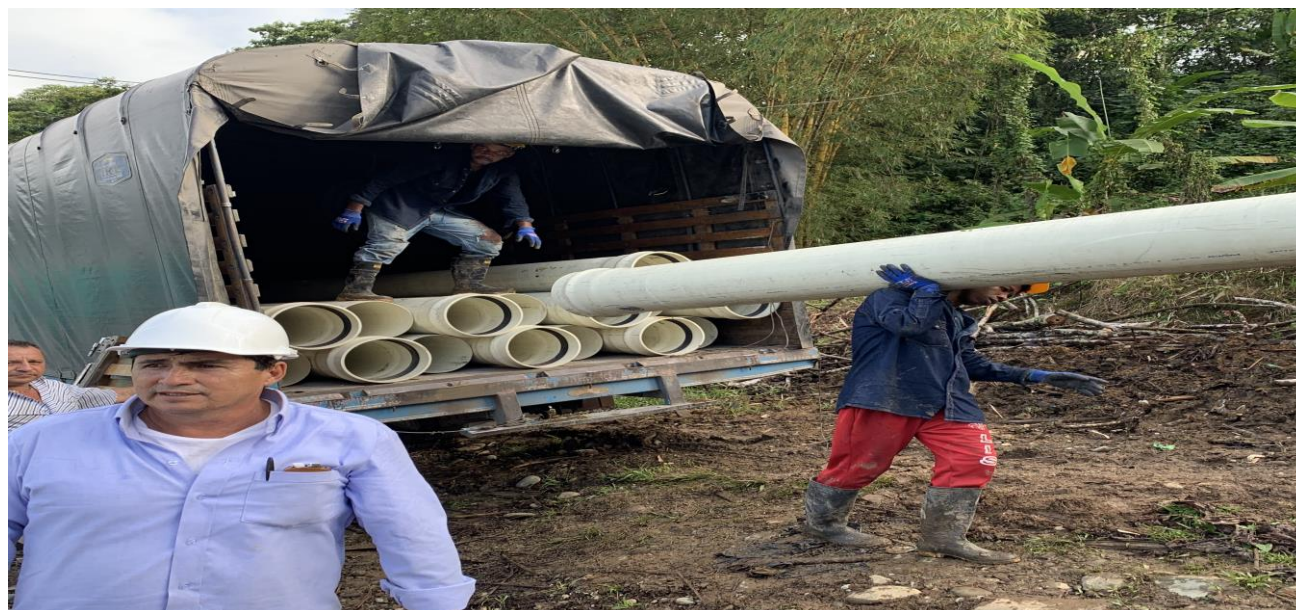
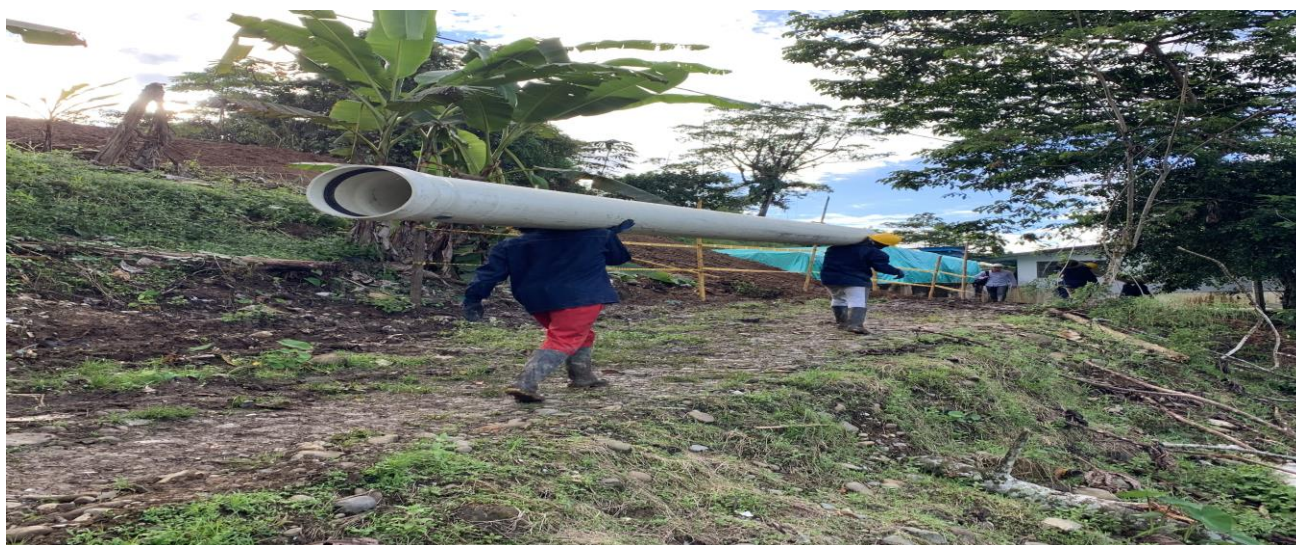
En horas de la tarde, el MVCT, evidencia la llegada de materiales necesarios para la ejecución de obra, lo que indica que el constructor esta cumpliendo con los tiempos de ejecución. (ver Imagen 5)

Imagen 5 Descargue de tubería de 10" para conducción del Proyecto denominado "Optimización del sistema de Acueducto Municipio de Barbacoas", (Municipio de Barbacoas, 12 de junio de 2019, 4:00 p.m.)

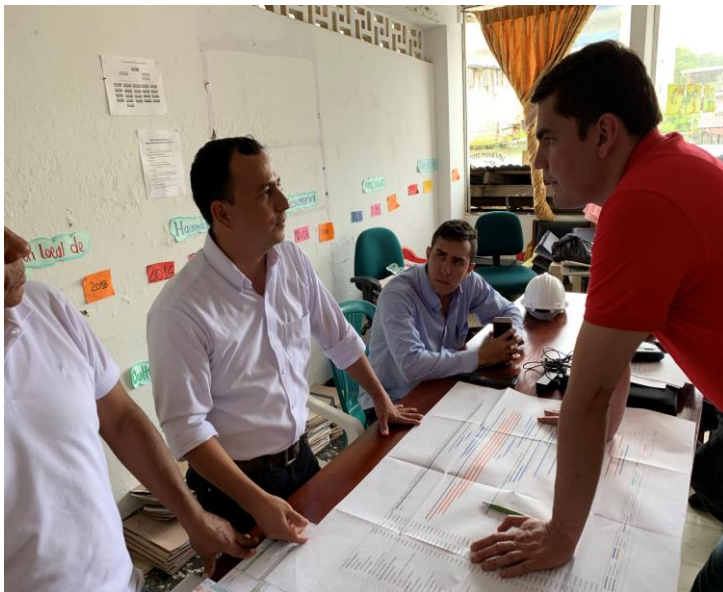
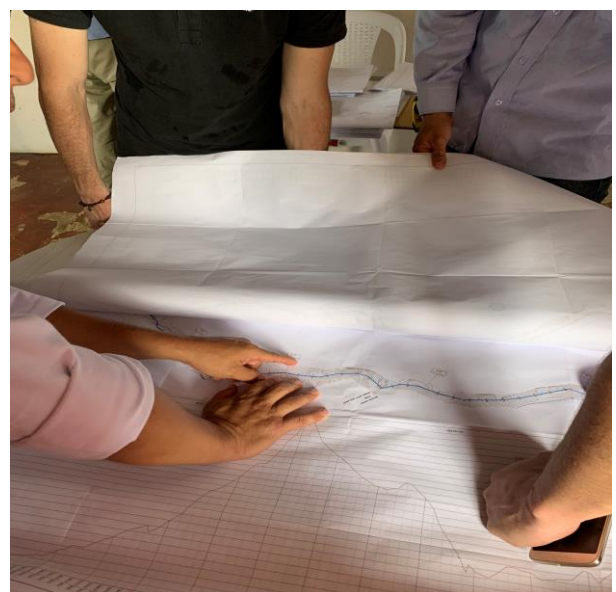
Se revisan planos récord de construcción y cronograma de actividades (Ver imagen 6), analizada esta información, el MVCT, se permite recomendar lo siguiente, frente al cronograma de actividades, se solicitó que el mismo se discrimine cada actividad de tal forma que se pueda observar una ruta crítica definida, que cada actividad o elemento que componga el sistema de acueducto, cuente con un porcentaje de avances, a fin de generar alertas necesarias en caso de un atraso en la ejecución de la obra.

Imagen 6 Reunión Final y Revisión de Documentación del Proyecto denominado “Optimización del sistema de Acueducto Municipio de Barbacoas”, (Municipio de Barbacoas, 13 de junio de 2019, 2:00 p.m.)
